慣性センサを活用した鋼橋の 変形計測技術に関する研究

葉山瑞樹

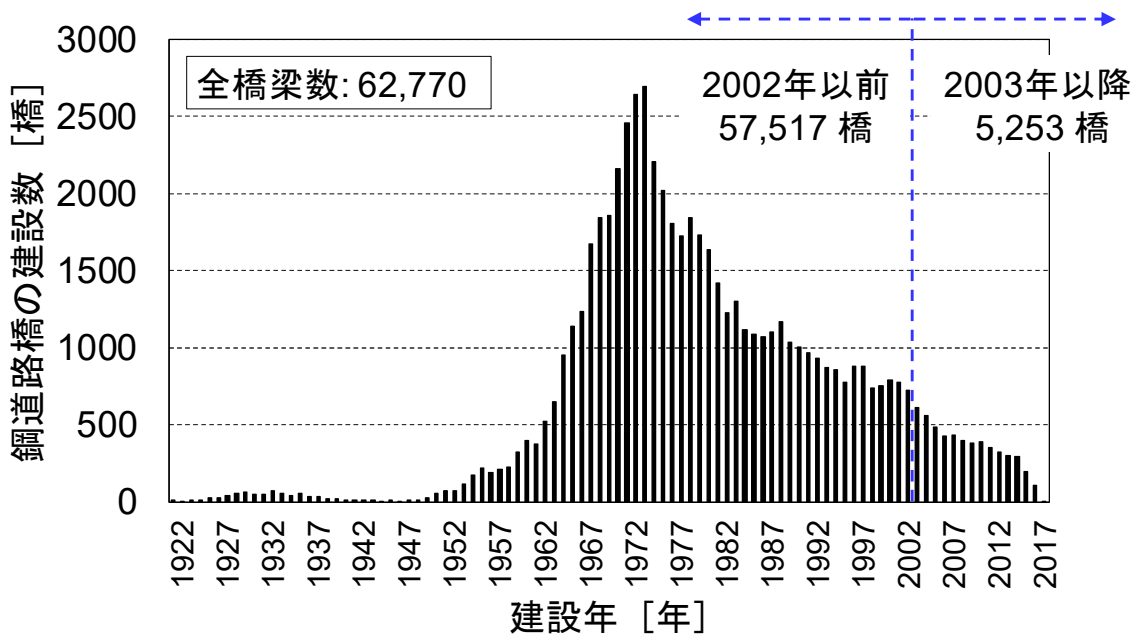
図 1-1 鋼道路橋の建設数の推移 (文献 12 を基に著者作成)

我が国の鋼道路橋の疲労損傷は 1980 年代頃から顕在化し始めたが⁷⁻¹⁰⁾、鋼道路橋（鋼床版構造を除く）の設計に疲労設計が導入されたのは 2002 年のことである¹¹⁾。したがって、2002 年以前に建設された鋼道路橋の疲労損傷に対する性能には、十分に留意する必要がある。図 1-1 に我が国が保有する鋼道路橋（橋長 15m 以上）の建設数の推移（1920 年以前～2017 年 4 月 1 日時点）を示す¹²⁾。2002 年以前に建設された鋼道路橋は全体の約 92%を占めており、今後の我が国の鋼道路橋の維持管理において疲労損傷が重大な課題となることは明らかである。

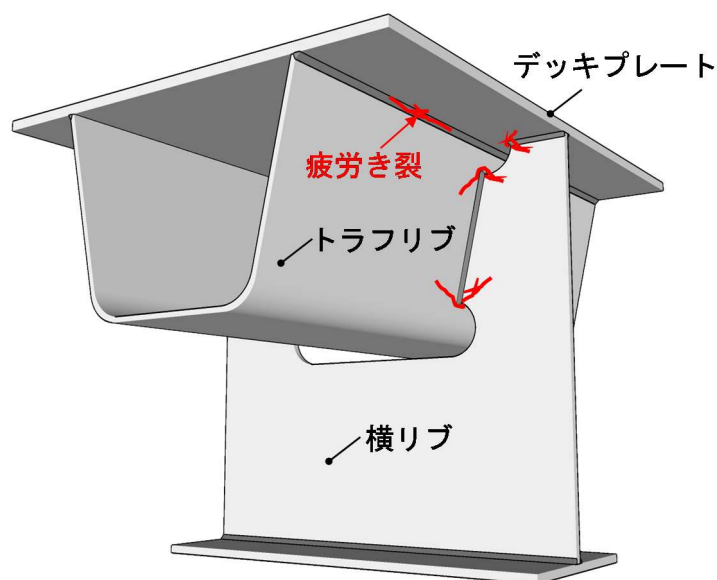
図 1-4 鋼床版構造と鋼床版に生じる疲労損傷の例

また，鋼床版の溶接継手部近傍の疲労損傷²⁷⁻³⁰⁾ (図 1-4) も，我が国の代表的な変位誘起疲労損傷の事例である．鋼床版の疲労損傷は 1980 年代頃より損傷の発生が確認されており³¹⁾，鋼床版の疲労損傷原因の多くが鋼床版を構成する板部材が複雑に変形することによって生じる局部応力 (局部ひずみ) であることが明らかになっている³⁰⁾．また，鋼床版に生じるひずみは，橋軸直角方向の輪荷重位置に対して敏感であり^{32),33)}，温度依存性のあるアスファルト舗装剛性の影響が大きい^{34),35)}ことも明らかになっている．したがって，車両走行位置や日照および外気温の条件が橋梁毎に異なる実橋梁においては，疲労損傷要因も橋梁毎に異なると推測される．したがって，鋼床版の疲労損傷原因の同定および補修補強効果の検証においては，実橋梁の条件を直接反映することができる現場計測が効果的な調査方法となる．

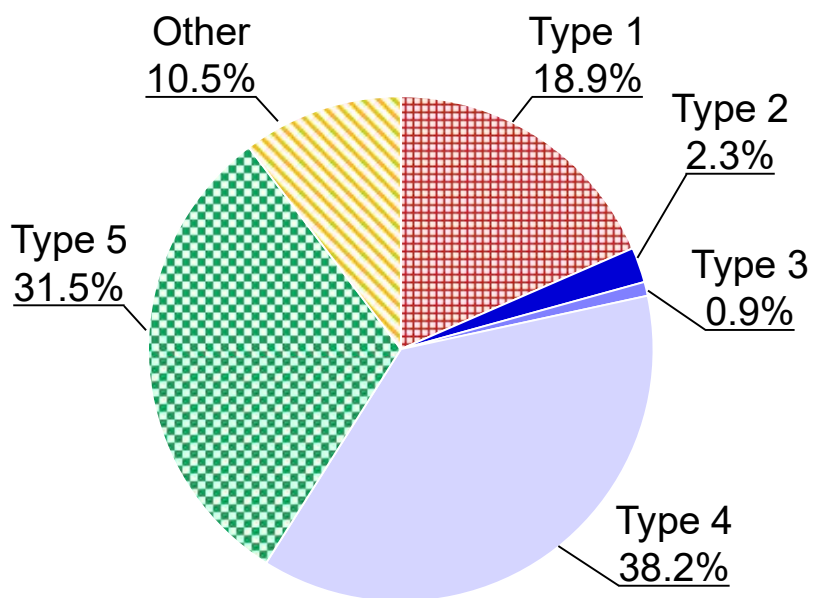
図 2-4 鋼床版の疲労損傷 (文献 1 を基に著者作成)

図2-4 (a and b) に、日本国内の主要な高速道路の閉断面縦リブ鋼床版で発生した疲労損傷約7000件の疲労損傷発生位置と損傷種類別の発生割合を示す¹⁾。また、写真2-1 (a~f) に首都高速道路で発見されたトラフリブ鋼床版の疲労損傷 (Type 1~Type 4) を示す。図2-4 (a) より、鋼床版の疲労損傷発生位置はType 1のデッキプレート-縦リブ接合部 (写真2-1 (a and b))、Type 2~4の縦リブ-横リブ交差部 (写真2-1 (c~f)) およびデッキプレート-垂直補剛材接合部 (Type 5) に大別され、デッキプレート、縦リブおよび横リブに関連する疲労損傷 (Type 1~4) が全体の約60%を占める (図2-4 (b))。なお、その他とした疲労損傷には縦リブの現場溶接継手部や縦リブと縦リブの突合せ溶接部から発生するき裂などがある。鋼床版の疲労損傷は我が国だけでなく、ヨーロッパ諸国、中国、ブラジルおよびアメリカなどでも報告されており¹⁶⁻²³⁾、維持管理上の世界共通の課題となっている。

ため（図 2-4(a)），き裂がデッキプレートを貫通し，アスファルト舗装に変状が生じない限り，目視点検で発見することができないことも危険性を高めている．このため，デッキ進展型き裂の調査方法として非破壊検査を活用したき裂検知技術の開発が進められている²⁴⁻²⁷⁾．

図2-4(a)に示したすように、Type1の疲労き裂にはデッキ進展型とビート進展型の2種類があるが、補修補強方法の方針はほぼ同様となる。ここでは、目視点検によって発見可能なビート進展き裂を例に補修補強の流れを述べる。目視点検で発見されたビート進展き裂は磁気探傷試験によってき裂先端を捉え、ストップホールを施工する^{61-63,65)}（図2-7）。ビート進展き裂のき裂先端はデッキプレートあるいはトラフリブウェブにき裂が分岐している場合があるため、き裂の分岐が確認された場合はデッキプレートおよびトラフリブウェブにもストップホールを施工する⁶²⁾（図2-7）。

図2-4(a)に示したように、Type4の疲労き裂は横リブウェブ側の溶接止端部から発生する場合とトラフリブウェブ側の溶接止端部から発生する場合がある。横リブウェブ

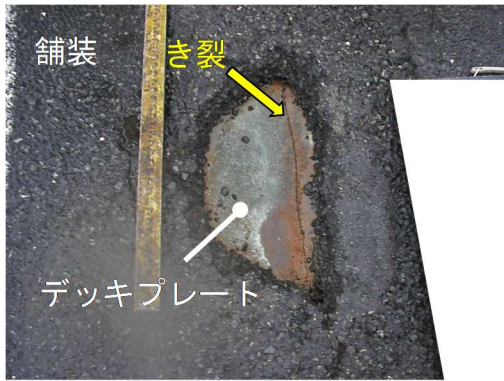
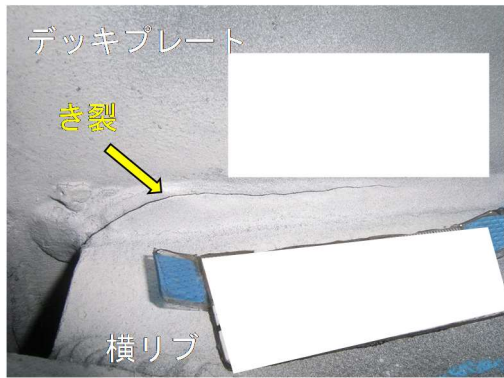
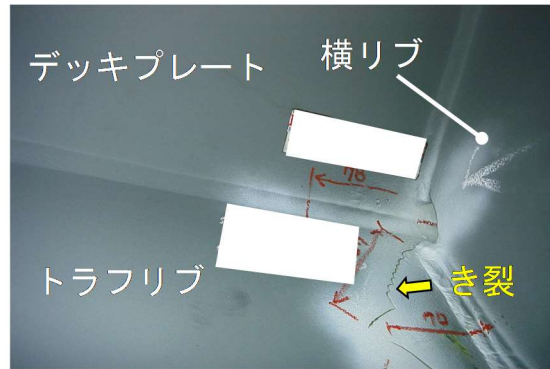
写真 2-1 鋼床版の疲労損傷事例（写真提供：首都高速道路（株））

鋼床版の疲労損傷は直ちに橋梁全体の耐荷力へ重大な影響を与えることは無いが、車両走行性に悪影響を及ぼす可能性がある。特にType 1のデッキ進展型き裂は写真2-1 (a) のようにデッキプレートを貫通するため、路面陥没などを引き起こす可能性のある危険な損傷である。また、デッキ進展型き裂は溶接ルート部を起点として発生する

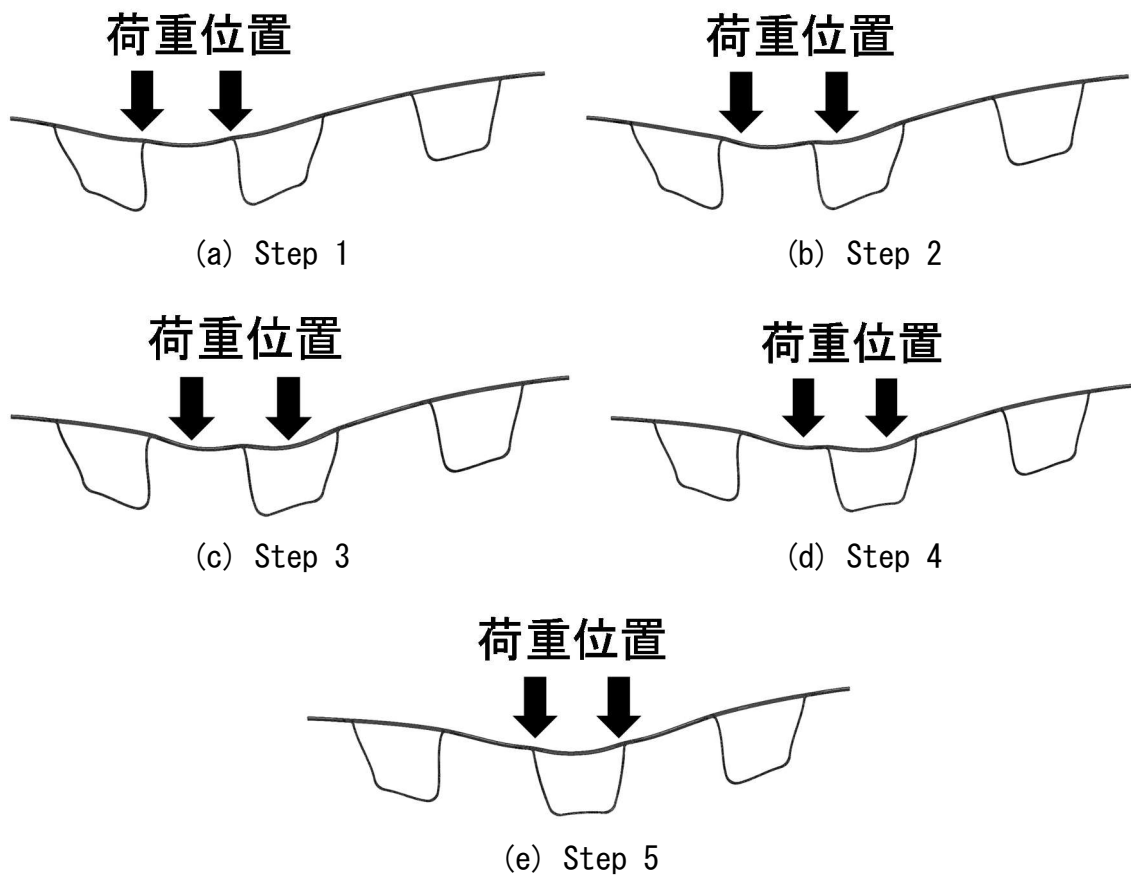
図 2-5 デッキプレート縦リブの変形挙動の例（変形倍率：250 倍）

図 2-5 に示すように，デッキプレートー縦リブ溶接接合部は荷重載荷によってデッキプレートと縦リブに複雑な面外曲げ変形が生じる．この変形挙動によって引き起こされる溶接部近傍での局部ひずみが疲労損傷の原因となる．また，この変形挙動は橋軸直角方向の荷重位置によって変形性状が大きく変化するため（図 2-5），溶接部近傍の局部ひずみ性状も荷重位置によって異なってくる．

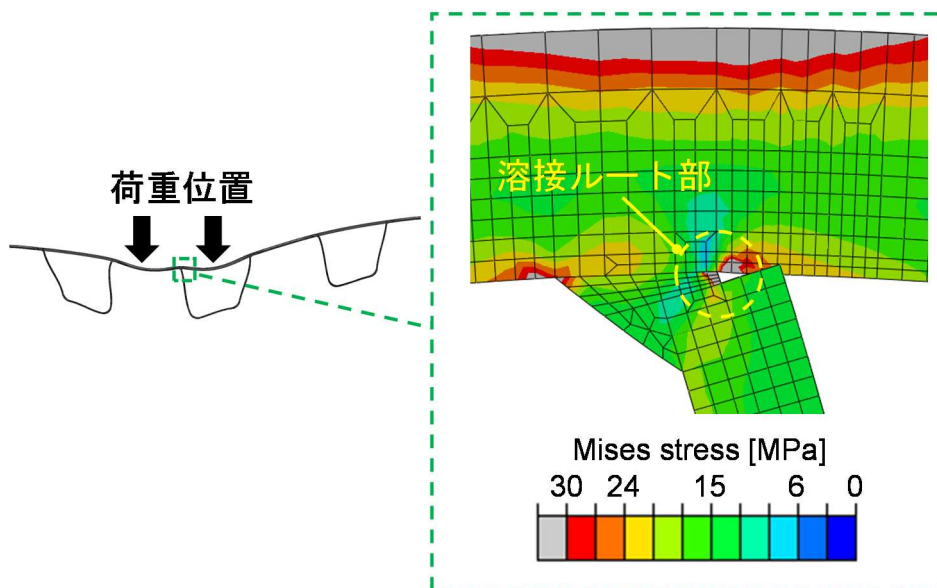
図 2-6 デッキプレート縦リブの応力（変形倍率：250 倍）

Cullimore and Smith³⁰⁾は V リブを有する実物大試験体を用いた静的荷重試験および FE 解析を行い，V リブウェブの曲げモーメントは荷重が橋軸直角方向に移動することによって反転することを確認し，デッキプレートーV リブ溶接接合部の疲労強度評価において重要な影響があるとした．小野ら³¹⁾は，トラフリブを有する実物大試験体と試験車両を用いた静的荷重試験を行った．試験の結果，デッキプレートートラフリブ溶接接合部のデッキプレート側には，橋軸方向の輪位置の違いによって版としての変形と局部的な変形が生じるとした．さらに，軸重の小さいシングルタイヤの方が，軸重の大きいダブルタイヤよりも発生応力が大きくなる場合があることを確認しており，疲労検討においては前輪の影響および荷重位置も考慮する必要があるとした．Sim and Uang³²⁾は実物大試験体の FE 解析を行い，デッキプレートートラフリブ溶接接合部のデッキプレート側は負の曲げが支配的であり，トラフリブ側は正負の曲げが橋軸直角方向荷重位置によって変化するとした．三木ら³³⁾は現場計測と FE 解析を行い，デッキプレートートラフリブ溶接接合部の溶接ルート部に生じる応力は，デッキプレートとトラフリブ相互の曲げ変形挙動が影響するとした（図 2-6）．また，横リブ交差部の溶接ルート部に生じる応力は横リブ支間中央と比較して高いため，横リブ交

差部の方が疲労き裂の発生する可能性が高いとした。横リブ交差部のルート部の応力が高くなるのは、横リブによって縦リブが拘束されているため、デッキプレートのたわみに対して縦リブが変形できず、その変形が溶接部に集中することが要因であるとした。菅沼ら³⁴⁾は、FE解析によってデッキプレートトラフリブ溶接接合部の溶接ルート部に生じるき裂の発生要因の解明およびき裂を抑制するための構造の検討を行った。溶接ルート部の応力はエフェクティブノッチストレスにて評価しており、横リブ交差部におけるルート部のエフェクティブノッチストレスは横リブ支間中央と比較して高いため、横リブ交差部のルート部から疲労き裂が生じやすいとした。また、デッキプレートの増厚はデッキ進展き裂に対して有意な効果があることを確認するとともに、従来構造（デッキプレート厚：12mm，トラフリブ幅：310mm）と同程度のコストで疲労耐久性を向上させる構造としてデッキプレート厚：16mm，トラフリブ幅：400mmを提案した。

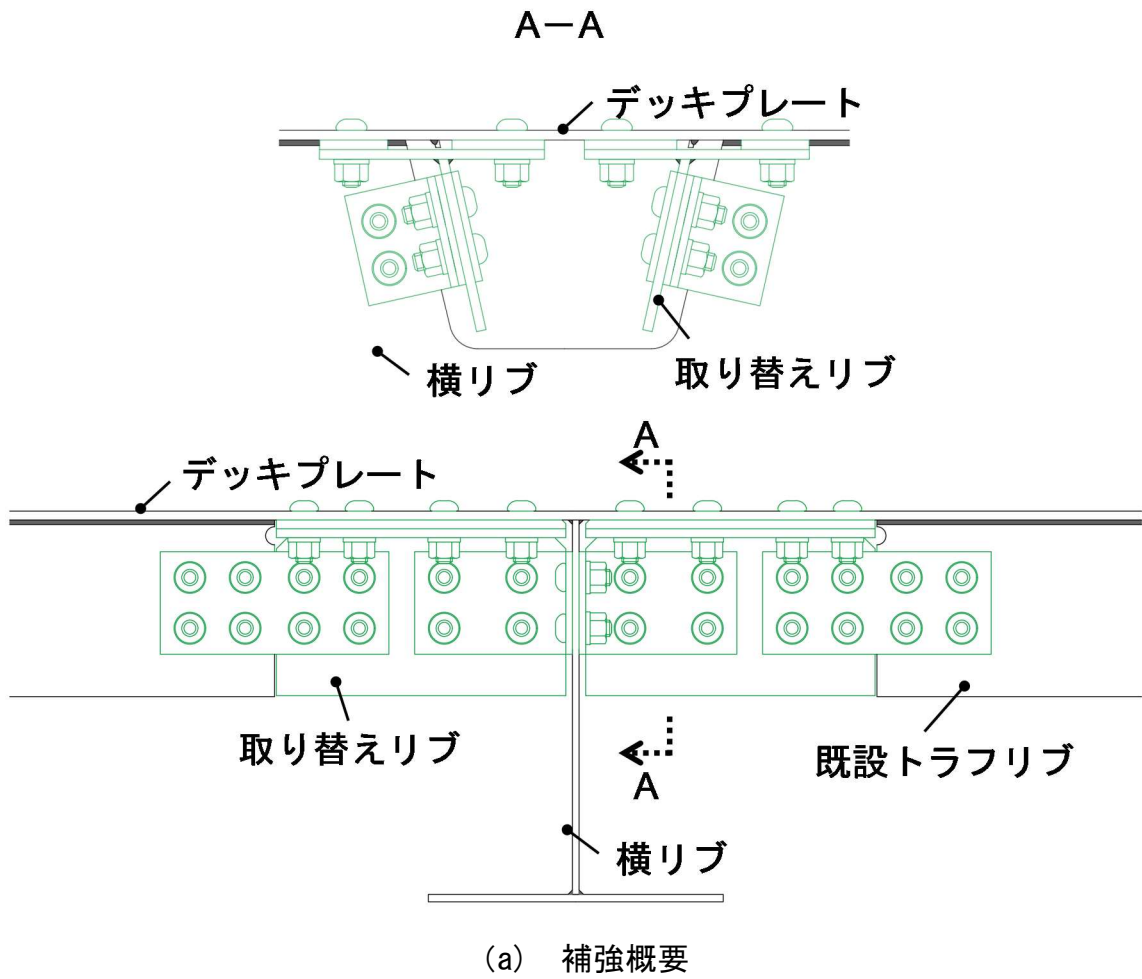
図 2-8 Type1 のリブ取り替え補強

ストップホール施工後、恒久的な対策が必要と判断された場合はき裂発生部のトラフリブを撤去し、T型のリブに取り替えるリブ取り替え補強^{61),65)}が施される（図2-8(a and b)）。齋藤ら⁶⁴⁾はリブ取り替え補強の補強効果を補強前後のひずみ計測によって検証しており、横リブ交差部および取り替えリブ境界部での応力は補強によって減少し、取り替えリブ境界部にも新たな応力集中が生じなかったことを確認している。なお、首都高速道路（株）では、デッキ進展型き裂の点検を半自動超音波探傷試験装置（SAUT）²⁴⁾によって行っている⁶¹⁾。SAUTによって発見されたデッキ進展型き裂は鋼床版上面からストップホールが施工され、恒久的な対策が必要と判断された場合にはリブ取り替え補強が行われる。

以上に示した補強方法は、平板やアングル材などの補強板と高力ボルトを用いた一般的な補強方法である。これらの補強方法の課題は、現場施工時に鋼床版上面の交通規制を必要とする場合があることである。例えば、図 2-8(a and b)に示した補強方法はデッキプレート上面にボルト孔などを施工するため、鋼床版上面の交通規制を行った上で現場施工を行う必要がある。

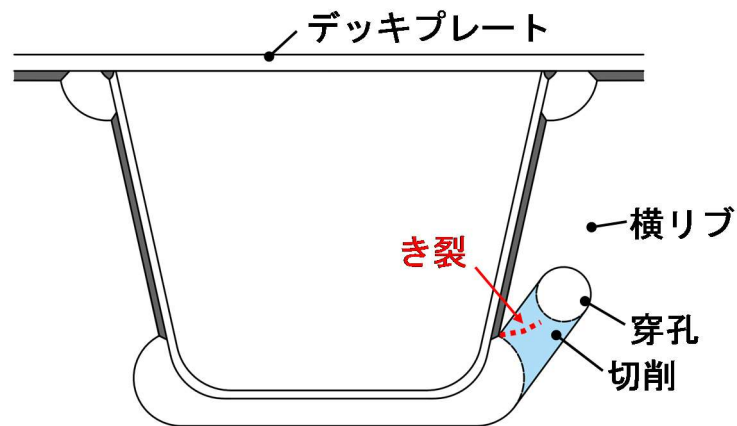
図 2-9 Type4 (横リブウェブ側のき裂) の形状改良補修

ブ側に生じた疲労き裂に対する補修には、形状改良補修^{61), 65)} (図 2-9(a and b)) が行われる。この補修方法はき裂の除去を行うとともに横リブ交差部の応力集中を緩和する目的で行われ、形状改良の範囲にき裂長さが収まる場合に適用される。形状改良の範囲を逸脱するき裂長さの場合はき裂の先端にストップホールを施工し、当て板による補強を行うことが考えられる。

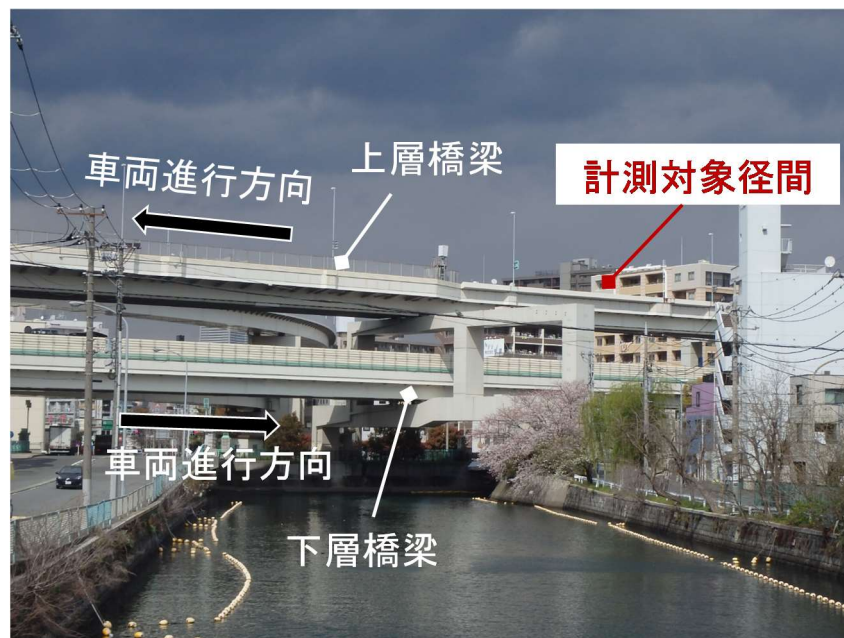
写真 3-1 対象橋梁の外観（著者撮影）

試験橋梁の外観を写真 3-1 に示す。試験橋梁は首都高速道路（株）の管理するダブルデッキ構造の 3 径間連続鋼床版箱桁橋梁であり、本研究では上層橋梁の第一径間を計測対象とした（図 3-1 (a)）。図 3-1 (a and b) に示すように、試験橋梁の支間長は $53002\text{mm}+57985\text{mm}+45161\text{mm}$ であり、幅 3250mm の一方通行の車両走行車線を 2 車線有している。また、デッキプレート上には厚さ 80mm のアスファルト舗装が敷設されている（図 3-1 (b)）。

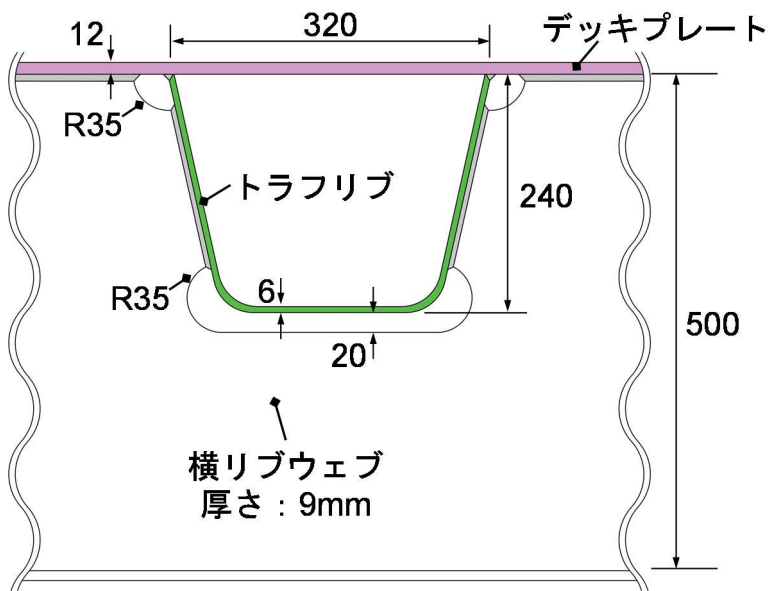
図 3-1 対象橋梁 (単位:mm)

図 3-1 (c) に示すように、鋼床版は厚さ 12mm のデッキプレート、 $320\times 240\times 6\text{mm}$ のトラフリブおよび厚さ 9mm の横リブで構成されている。横リブウェブの上端と下端には、横リブとトラフリブを溶接するためのスカラップとスリットが設けてあり、トラフリブは横リブを貫通する構造となっている。横リブ交差部の構造詳細は、試験橋梁が建設された 1980 年代の日本での標準的な構造詳細である。

図 3-25 より，B 断面のトラフリブの変形は横リブによる拘束によって A 断面の変形（図 3-23(b and c)）よりも大幅に小さくなっている．特にトラフリブウェブは横リブと溶接接合されているため（図 3-1(c)），殆ど曲げ変形が生じていない．ただし，トラフリブ下フランジは横リブによって拘束されていないため，トラフリブウェブと比較して大きな変形が生じている．

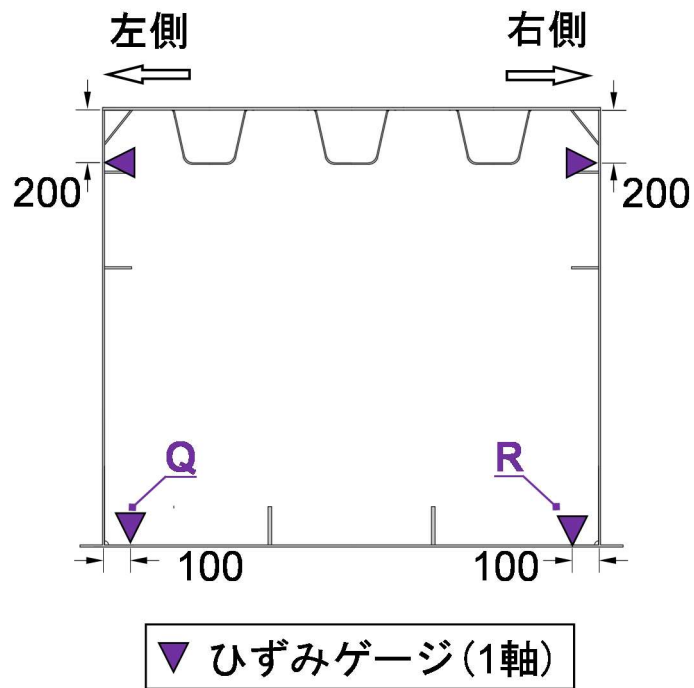
図 3-3 ひずみゲージ設置位置

A 断面～E 断面のひずみゲージ設置位置を図 3-3 (a～d) に示す。A 断面および B 断面の溶接部近傍のひずみゲージ設置位置は、鋼床版の疲労き裂の中でも発生割合の高い Type1 および Type4 の疲労き裂（第 2 章 3 節 1 項参照）の発生位置近傍とした。B 断面の橋軸方向のひずみゲージ設置位置は、横リブウェブの板厚中央（4.5mm）の位置である。使用したひずみゲージは 3 軸ひずみゲージ（ゲージ長：1mm）とした。なお、A 断面と B 断面の溶接部近傍に疲労き裂が無いことは目視によって確認している。

図 4-6 (a～d)に計測点 A～D(図 3-3(a))での SFRC 舗装前後のひずみ応答を示す。表 4-5 に計測点 A～D における SFRC 舗装前後の最大ひずみ、最小ひずみ、ひずみ範囲を示す。可視化したトラフリブの変形から推測された通り、SFRC 舗装後のひずみ範囲は SFRC 舗装前と比較して約 18.5～31.1%減少した(表 4-5)。また、図 4-6 (a and b)に示すように、SFRC 舗装前は試験車両の車軸に起因する鋭敏な圧縮ひずみが確認されたが、SFRC 舗装後は鋭敏な圧縮ひずみが大幅に減少した。これは、SFRC 舗装によってデッキプレートの剛性が向上したためだと考えられる。

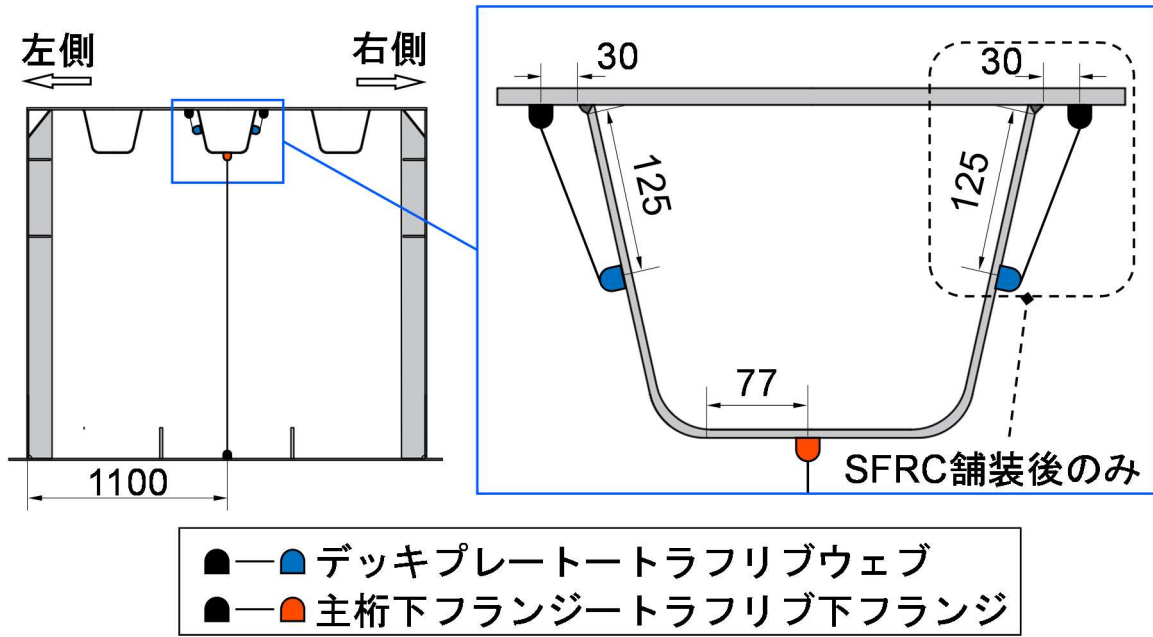
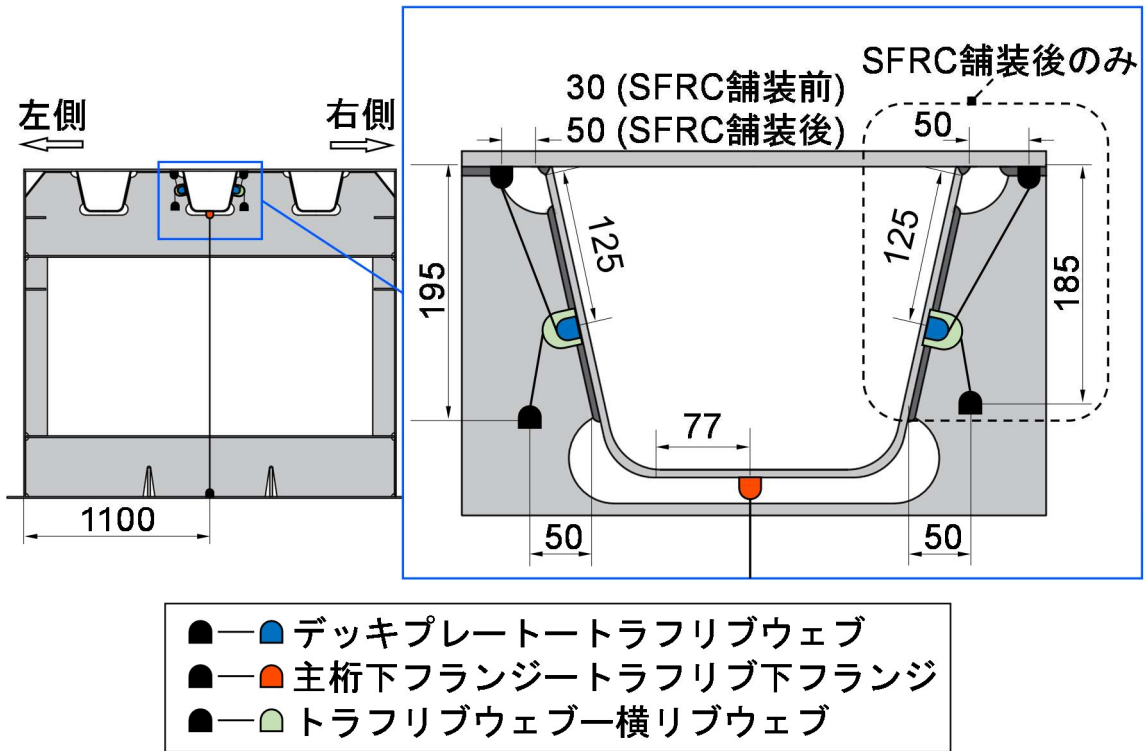
図 3-5 接触式変位計の設置位置

図3-5(a and b)にA断面とB断面に設置した接触式変位計の設置位置を示す. A断面とB断面では, デッキプレートトラフリブウェブ間と主桁下フランジトラフリブ下フランジ間の橋軸方向, 橋軸直角方向および鉛直方向の3方向の変位を計測した. また, B断面ではトラフリブウェブ横リブウェブ間の3方向の変位も計測した(図3-5(b)). なお, A断面とB断面の右側の各接触式変位計は, SFRC舗装後の現場計測時(第4章)にのみ設置していることに留意されたい. 3方向の変位計測は立方体のターゲット(約25×25×25mm)を用いて行った(図3-6). 本研究ではA断面とB断面のデッキプレートトラフリブウェブ間と主桁下フランジトラフリブ下フランジ間の橋軸直角方向変位に着目しており, 主桁下フランジとデッキプレートを固定点であると仮定した. これは, デッキプレートと主桁下フランジの橋軸直角方向には変位が殆ど生じないと考えられるためである.

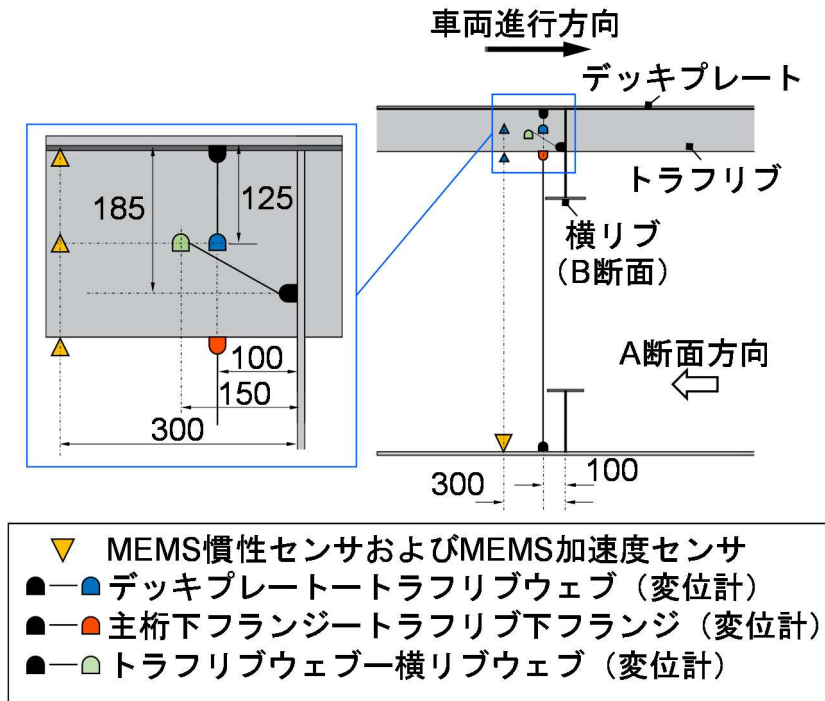
図 3-7 各センサの橋軸方向設置位置（続き）

図3-7(a and b)に示すように, A断面とB断面に設置した接触式変位計, MEMS慣性センサ(ジャイロ)およびMEMS加速度センサは, 計測機器間の干渉を避けるために橋軸方向にオフセットして設置した. 図3-7(a)に示すように, A断面の接触式変位計はA断面からB断面に向かって約65mm~約100mmオフセットして設置し, MEMS慣性センサ(ジャイロ)とMEMS加速度センサはA断面直上に設置した. 図3-7(b)に示すように, B断面の接触式変位計はB断面の横リブウェブからA断面に向かって約100~150mmオフセットして設置し, MEMS慣性センサ(ジャイロ)とMEMS加速度センサはB断面の横リブウェブからA断面に向かって約300mmオフセットして設置した.

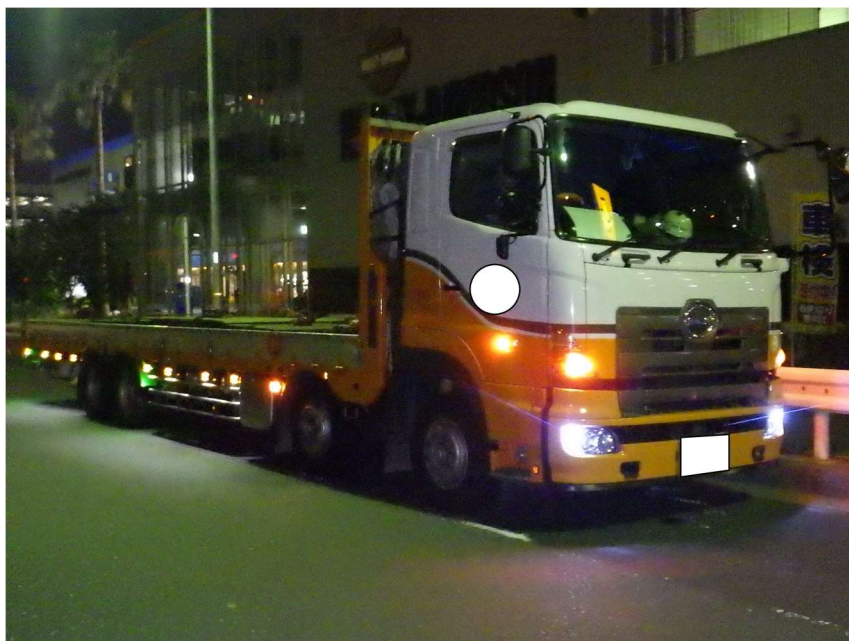
写真 3-3 試験車両の外観（著者撮影）

軸重および総重量 (kN)	1 軸目	46.5
	2 軸目	44.4
	3 軸目	75.2
	4 軸目	73.2
	総重量	239.3
軸間距離 (mm)	1 軸目 - 2 軸目	1,850
	2 軸目 - 3 軸目	4,380
	3 軸目 - 4 軸目	1,200

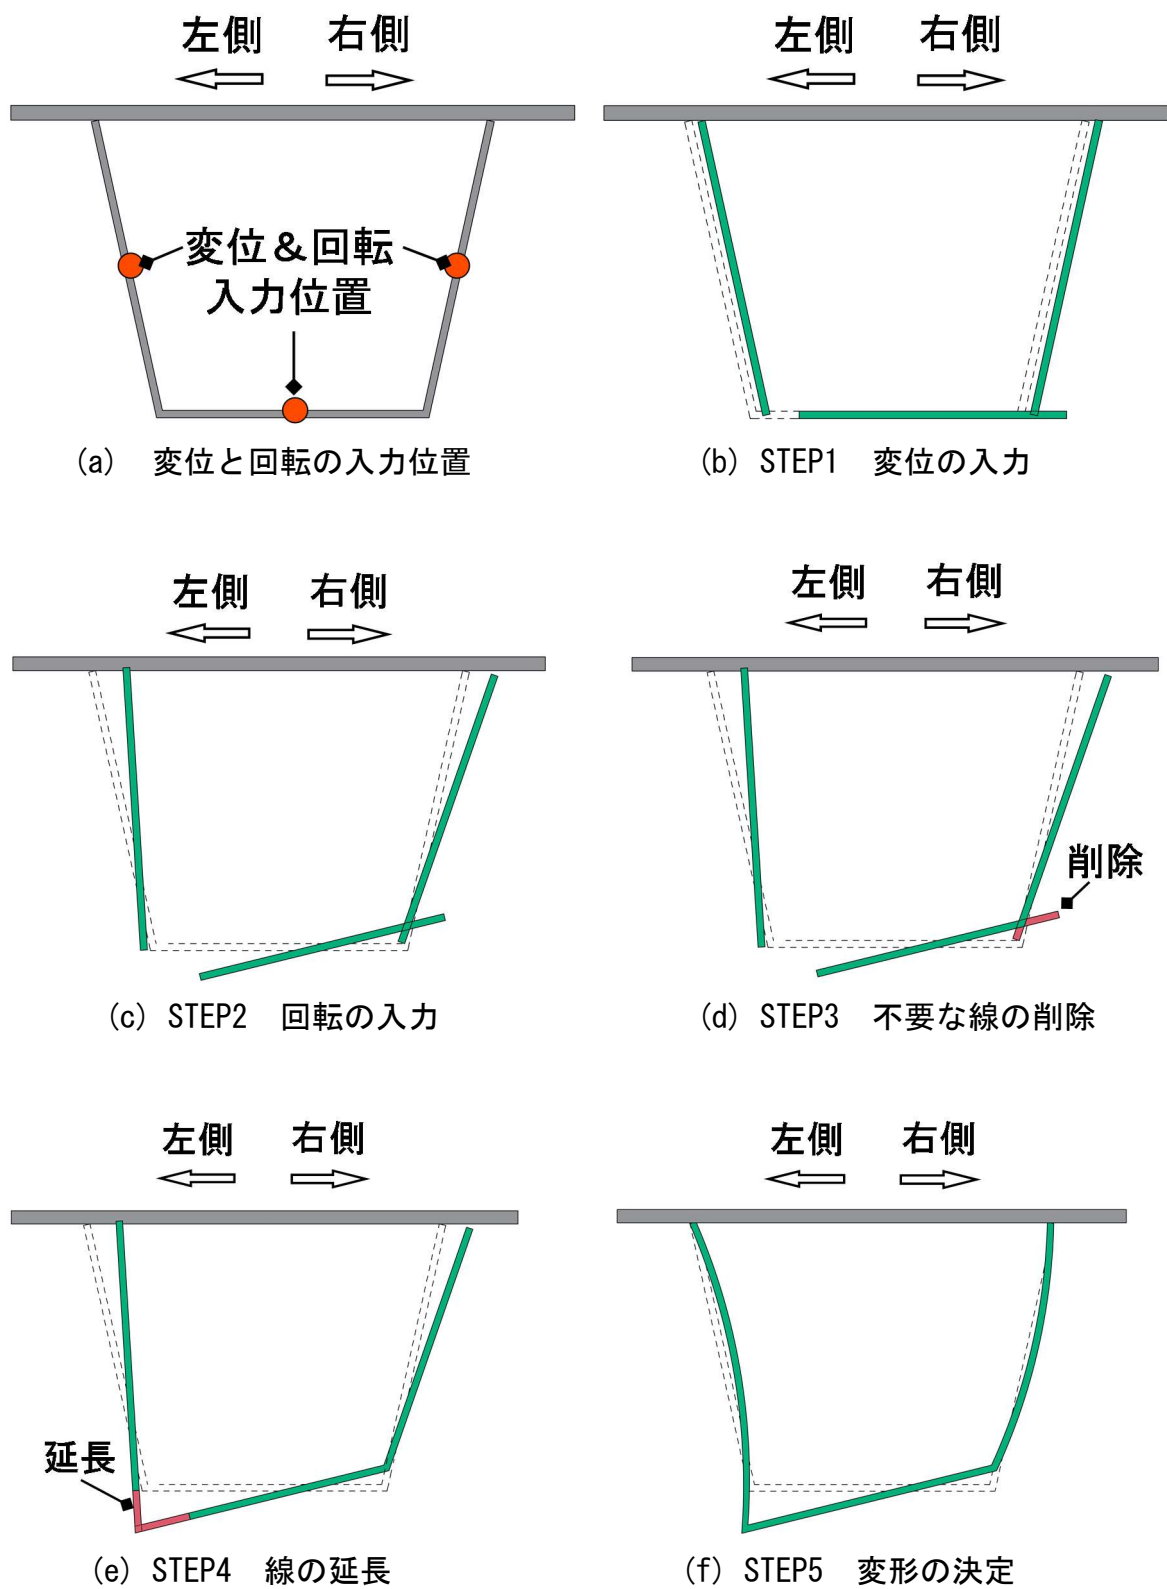
図 3-19 トラフリブの変形決定の手順

STEP5: デッキプレート-トラフリブウェブ溶接接合部は, 変位が生じない固定点と考えることができる。そこで, この溶接部と変位および回転を入力した位置, STEP3 および STEP4 の下フランジとウェブの交点をポリラインカーブで結び, トラフリブの変形を決定する (図 3-19(f))。

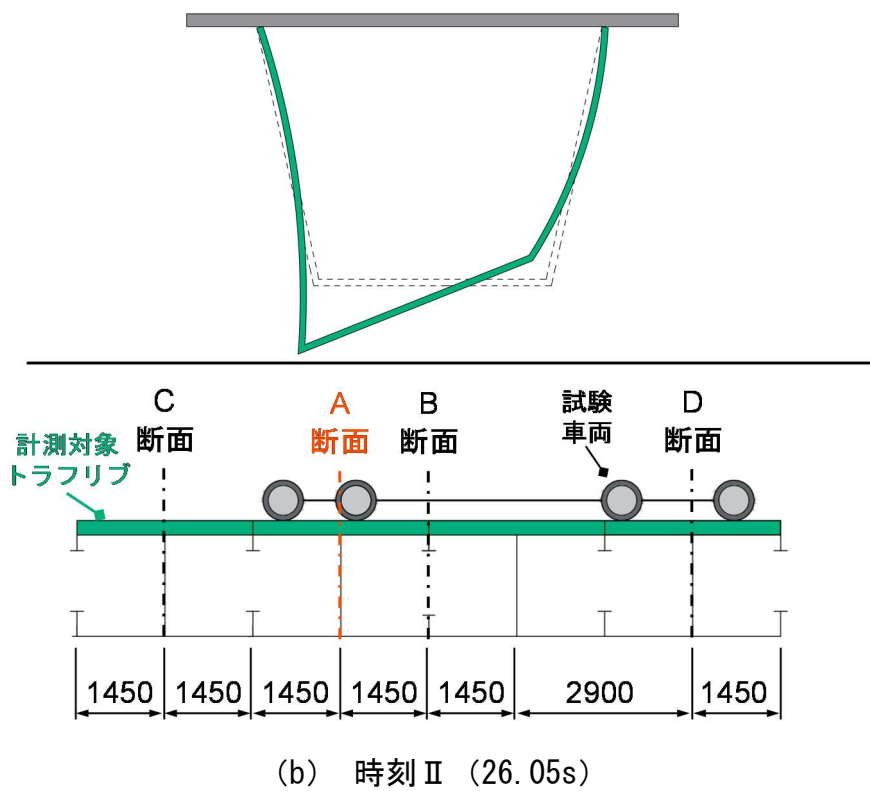
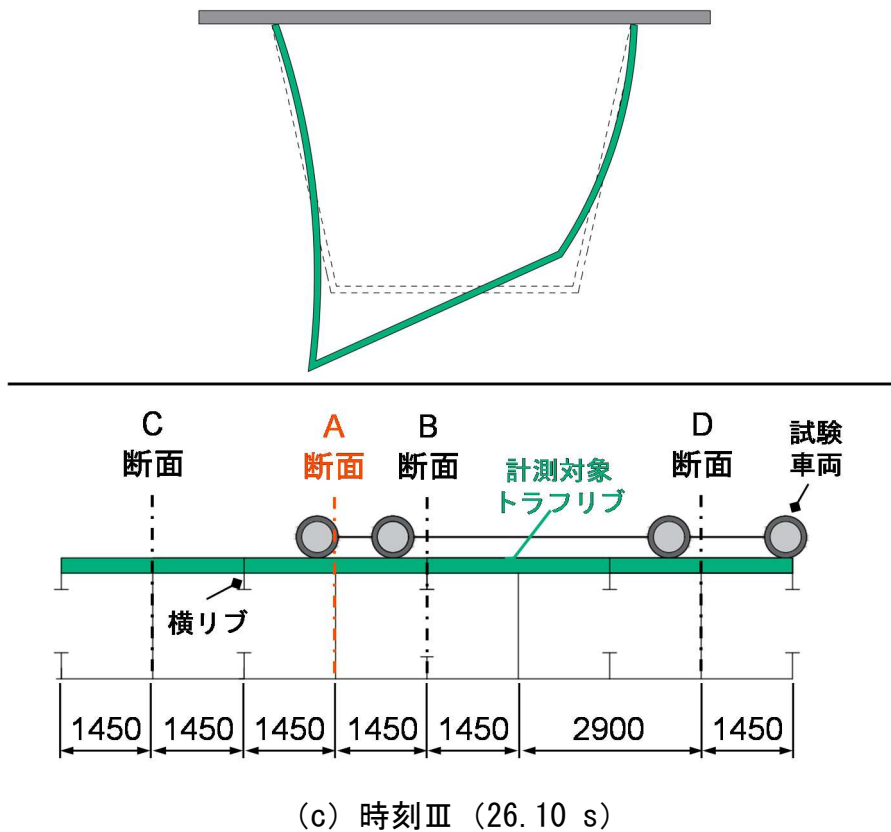
図 3-23 時刻 I ~時刻IVにおける A 断面のトラフリブの変形と試験車両の位置

図 3-23 (a) より、トラフリブウェブ上部のひずみが発生する直前の時刻である時刻I では、トラフリブに変形は殆ど発生しておらず、試験車両の第 1 車軸も A 断面から約 3m 離れた位置にある。一方、時刻IIおよび時刻III (図 3-23 (b and c)) では、トラフリブウェブに曲げ変形が生じた。図 3-22 より、時刻IIおよび時刻IIIのトラフリブウェブ上部の左側には圧縮ひずみ、右側には引張ひずみが生じており、図 3-23 (b and c)

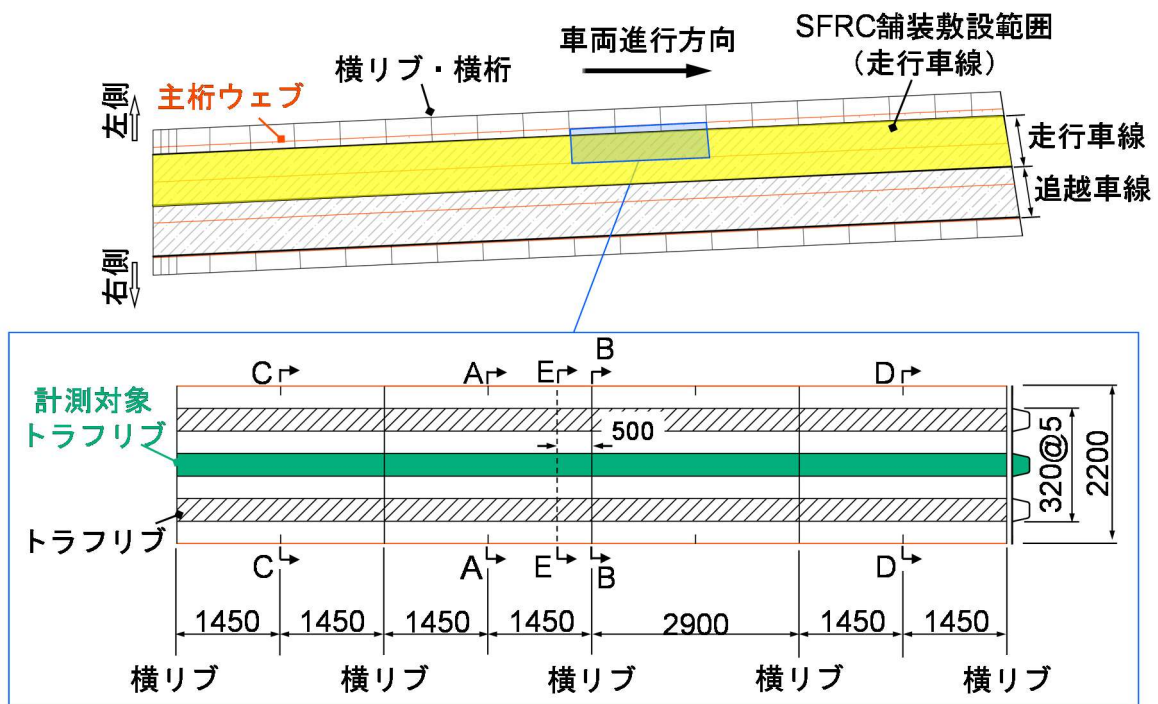
図 4-1 対象橋梁の SFRC 舗装状況と計測位置

図 4-1 に示すように、現場計測時の試験橋梁の走行車線には SFRC 舗装が敷設されており、計測対象のトラフリップは SFRC 舗装の敷設範囲に含まれていた。SFRC 舗装
