鋼橋の疲労損傷のデータベースの構築と
その応用に関する研究

2021年5月

横山 薫

概要

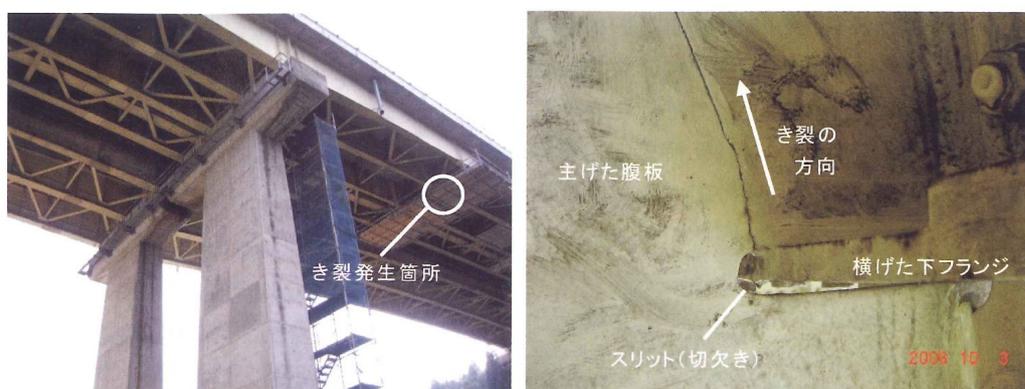
(a) き裂発生箇所

(b) 疲労き裂詳細

図1-1 名阪国道・山添橋に発生した疲労き裂¹⁾

我が国の社会活動, 経済活動を支えている交通インフラの大動脈の構造物は経年50年を迎えはじめ, 鋼橋において疲労き裂の報告事例が多くなってきた. 典型的な一例として, 図1-1¹⁾に2006年10月に発見された, 一般国道25号(名阪国道)の山添橋(鋼3径間連続鈹桁橋, 橋長128.02m, 1971年竣工)の疲労き裂を示す. 本事例では主桁腹板を横桁下フランジの溶接部を起点として, 疲労き裂が発生し, 発見時には1mにも及ぶき裂となっており, 極めて危険な状況であったと考えられる.

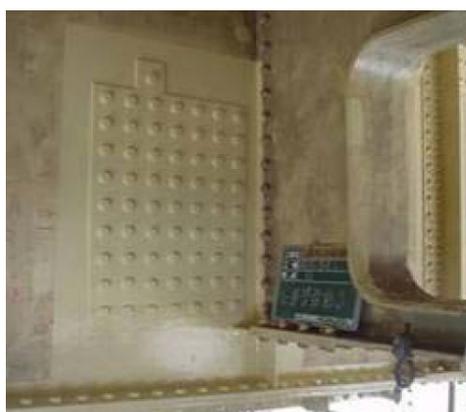
図1-2 山添橋に発生した疲労き裂に対する応急処置(ストップホールの施工とあて板補強)

当該損傷事例の応急処置として, き裂進展防止のストップホールの施工と, き裂部へのあて板補強が応急処置として実施された(図1-2).

2点目は、応急処置としてストップホールとあて板補強がなされているが、あて板にストップホールの観察孔が無く、対策後のき裂の進展の有無が確認できない構造となっているため、必ずしも適切な応急処置であったとは言えない点である。

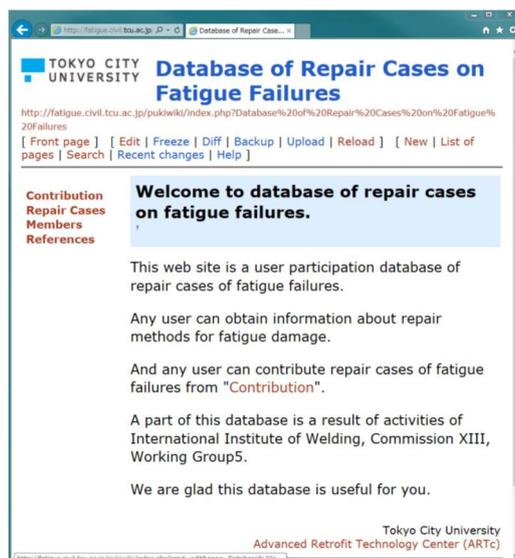
図2-1 新データベースのFront Page

Webブラウザを用いてデータベースのアドレスにアクセスすると、**図2-1**に示すデータベースのFront Pageが表示される。

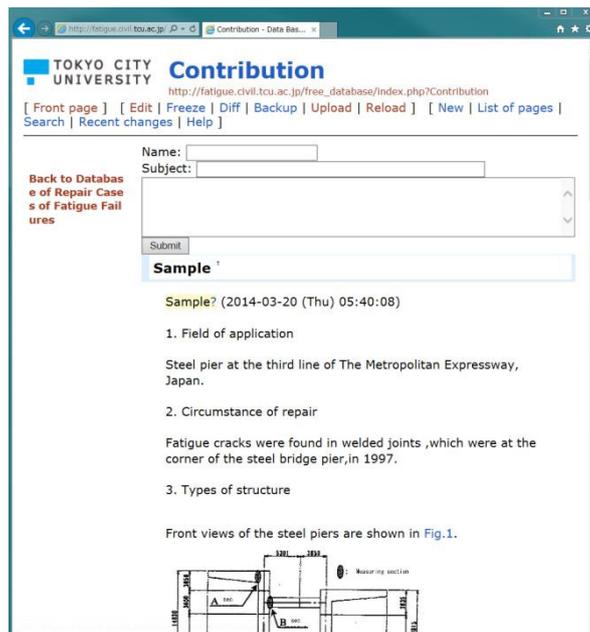
図2-2 ContributionのWebページ

Contributionは利用者が事例を投稿できるページである(図2-2)。ページ下端にRepair casesの体裁に准じたサンプルが記載されている。ここで投稿された事例は、IIW・第XIII委員会のメンバーを中心とした溶接構造物の疲労、橋梁工学の専門家により審査された後、Repair casesの事例として採用される。事例の投稿から、収録、公開までの一連の流れを図2-3に示す。

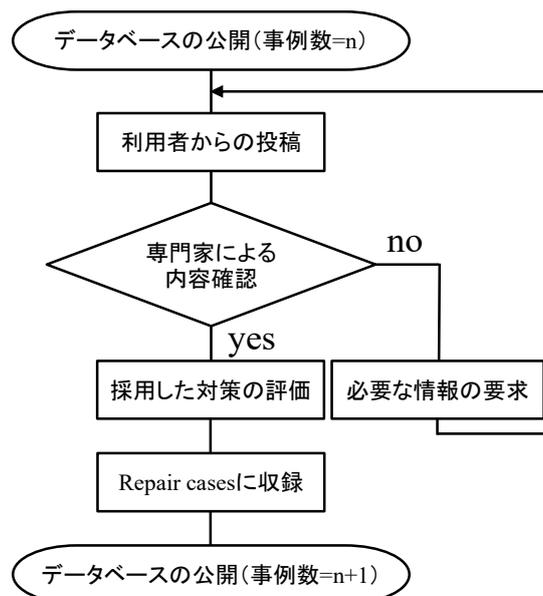
図2-3 事例の投稿から専門家による評価、収録、公開までの流れ

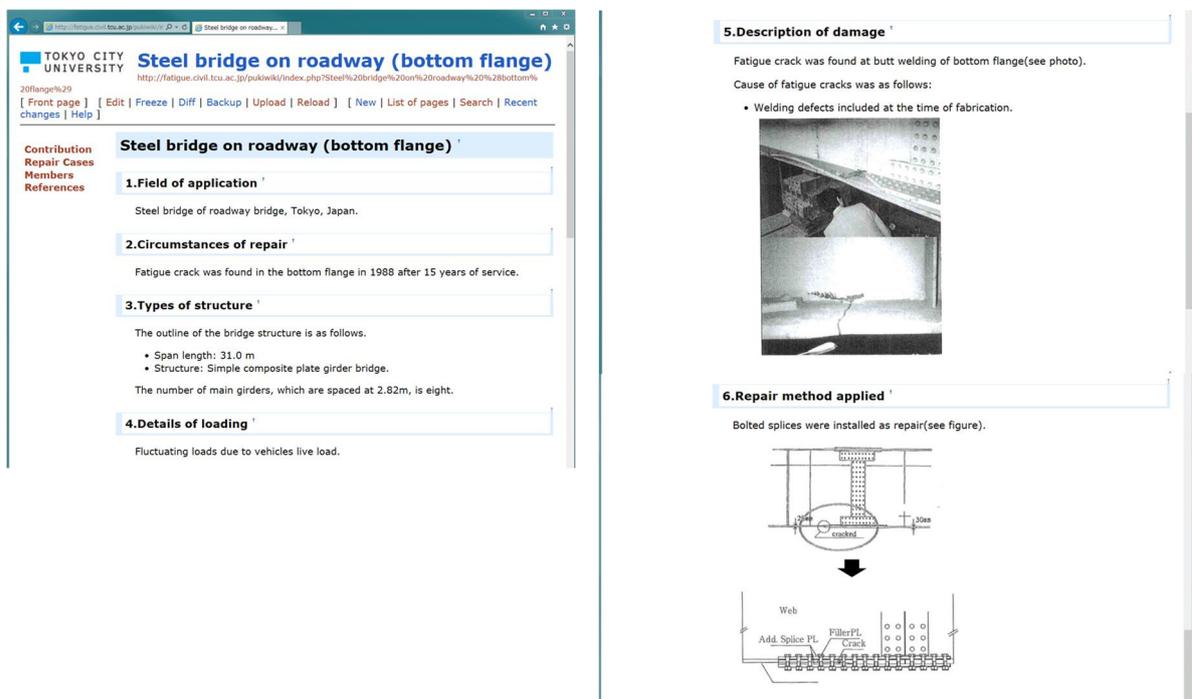
図2-4 Repair casesの記載例 (Steel bridge on road way (bottom flange)のWebページ)

Repair casesの記載例 (Steel bridge on road way (bottom flange)のWebページ) を図2-4に示す。

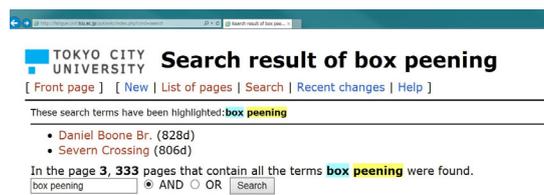
(b) キーワード “box” “peening” の検索実行結果

データベースの全てのページの上側に“Search”ボタンが配置されている。“Search”をクリックすると図2-5(a)に示すキーワード入力画面に切り替わる。検索例として“box”，“peening”をキーワード入力欄に記載しANDのチェックボックスにチェックを入れ，“Search”を実行すると、図2-5(b)のようにキーワードを含むページの一覧が表示される（この例では“Daniel Boone Br.”と“Severn Crossing”が表示される）。ページ名をクリックすると該当する事例のWebページが表示される。例として、図2-5(c)に“Severn Crossing”の“6. Repair method applied”の部分を示す。事例ページの中でキーワードは着色されて表示される。

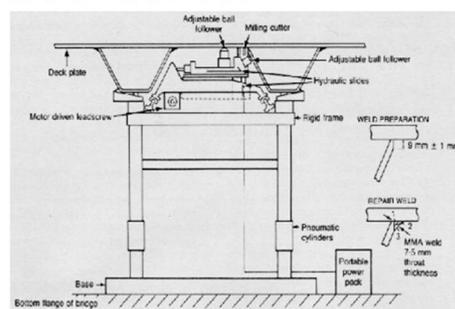
Repair for the trough to deck plate joints was to replacing the 6mm fillet weld with a larger weld on a machined preparation (Fig.6). This repair increased the fatigue strength from BS 5400, class F, to the above class D for stress in the web of the trough at 15mm from the deck plate.

Fig.6 Trough to deck plate weld repair machine.

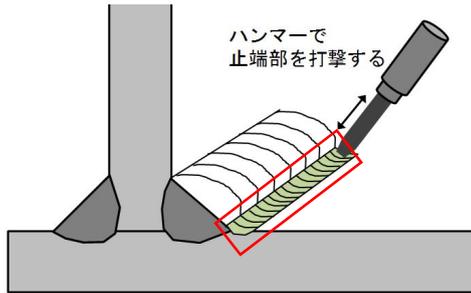
(a) 補修方法C (ピーニングの例)

図2-6 補修方法C, E, F, G, Hのスケッチ

補修方法Cは予防保全として行われる補修である。TIG処理は、溶接電極から発生させるアークで止端部を再溶融し、止端形状を滑らかにすることで継手の疲労強度を改善する方法である。また、ピーニング（図2-6(a)）は溶接止端部をハンマー等で叩き、塑性変形により止端部の曲率半径を大きくすることで応力集中を低減し、同時に溶接止端部の表面近傍に圧縮残留応力を導入させることで継手の疲労強度を改善する補修方法である。

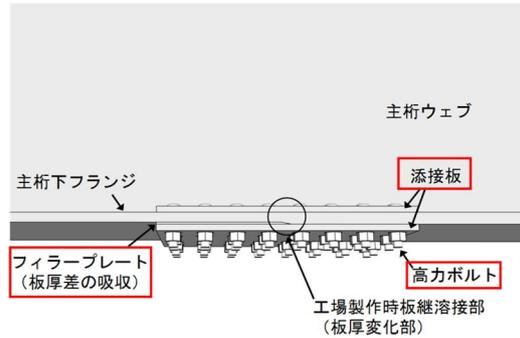
(b) 補修方法E (添接板による補修)

補修方法Eは、き裂発生箇所に添接板を設置することで、断面を増加させ、き裂発生部の発生応力を低減する補修方法である（図2-6(b)）。

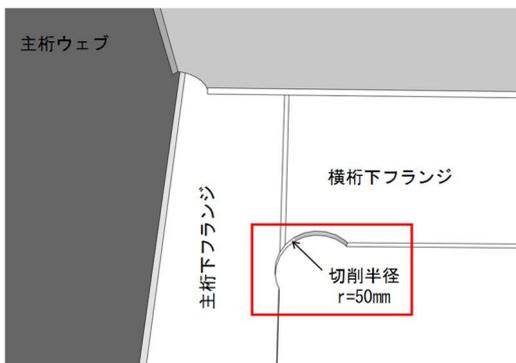
(c) 補修方法F (形状改善)

補修方法Fは、フランジガセット継手部コーナーの形状改善（図2-6(c)）や、鋼床版橋梁の垂直補剛材とデッキプレートとの溶接部近傍における垂直補剛材の半円切り欠き⁷⁾などのように、溶接部に作用せする応力を低減するよう形状を改善する補修方法である。

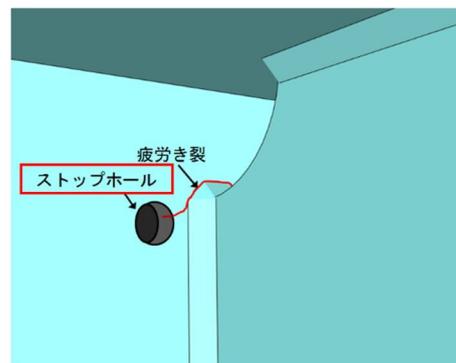
(d) 補修方法G (ストップホール)

ストップホール（図2-6(d)）は、き裂の先端部を穿孔することで応力集中を緩和し、き裂の進展を一時的に防止することが主な目的であり、補修補強対策の検討や補強材の製作に時間を要する場合などの応急的な対策として施工されることが多い補修方法である。

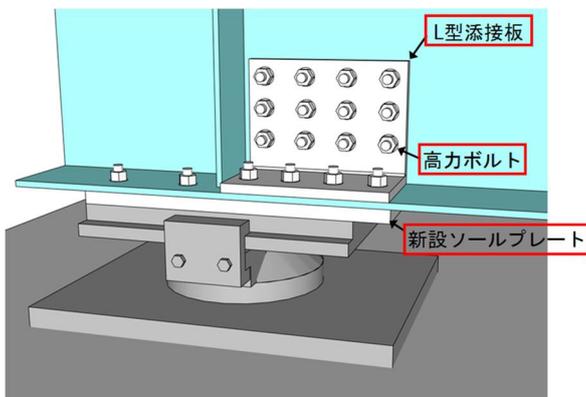
□ : 補修箇所及び補強部

(e) 補修方法H (接合部ディテールの変更)

補修方法Hは、継手周辺から構造系全体までを含めた接合部ディテールの変更を意味し、補修方法EやFとは、補修対象ディテールや補修規模の差で区別される。図2-6(e)は、ソールプレートとの溶接部に発生した疲労き裂に対する補修事例を示したものであり、L型添接板及び新設ソールプレートと高力ボルトを用いた補修である。

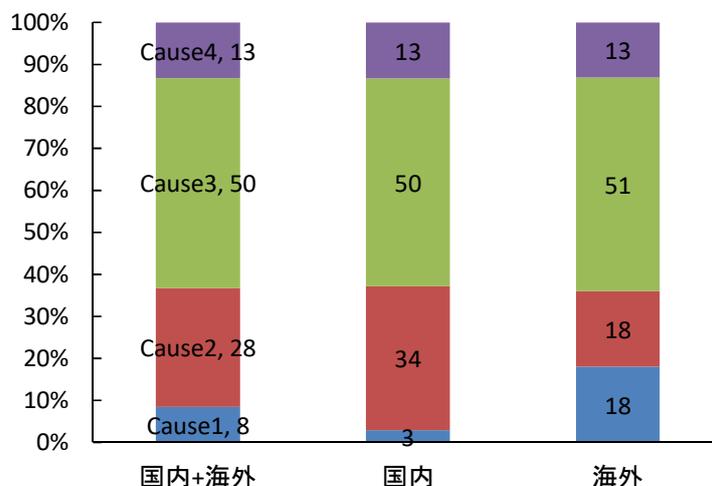
図2-7 損傷原因の割合

収録事例について損傷原因による分類を行った。損傷原因の割合を図2-7に示す。分析対象全てに対する結果を示す「国内+海外」を見ると、Cause3が50%を占め、次にCause2が28%となっており、この二つの原因で全体の約3/4を占めている。同図には「国内」の事例のみを分析対象とした結果と、「海外」の事例のみを分析対象とした結果も示した。「海外」ではCause1の溶接の不具合を原因とする事例が多い結果となっており、「国内」では、Cause1を原因とする事例は少ない。鋼製橋脚を除くと、海外に比べ、国内では、溶接の不具合を原因とする事例の報告が少ないことが分かる。

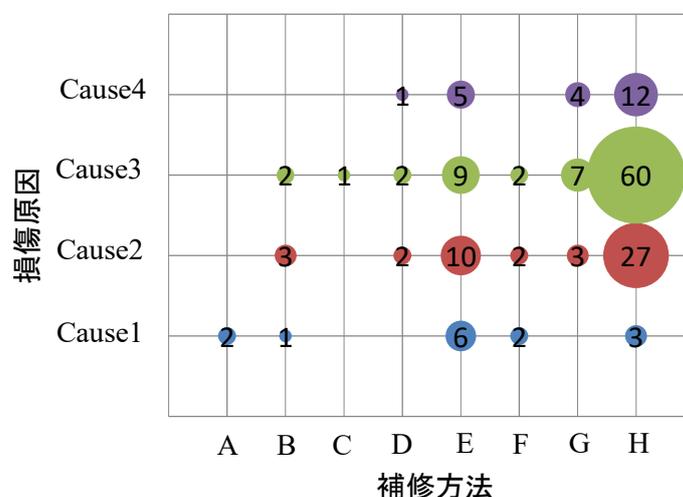
図2-8 損傷原因とそれに対する補修方法の組合せの分布

収録事例について補修方法の分類を行ったのち、損傷原因と補修方法の組合せの分布を調べた。横軸をA～Hの補修方法、縦軸をCause1～4の損傷原因、バブルの大きさを事例数としたバブルチャートを図2-8に示す。

Cause1を除き、継手周辺から構造系全体までを含めた接合部ディテールを変更する“H”を適用した事例が多く、次に添接板による補修“E”が多い。

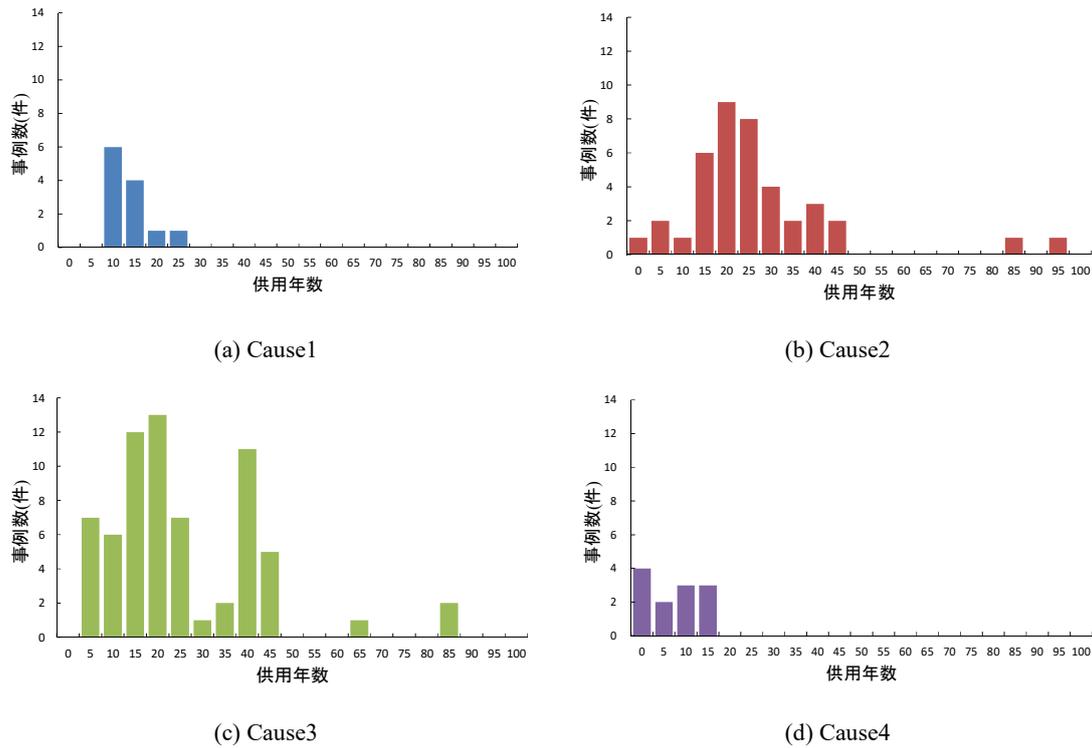
図2-9 損傷原因別の損傷発見までの供用年数と損傷事例数との関係

図2-9に損傷原因別の損傷発見までの供用年数と損傷事例数との関係を示す。

図2-9(a)よりCause1の溶接の不具合による損傷はCause2やCause3に比べ供用の早い時期に発見されており、供用25年までに全ての事例が発見されている。振動を原因とする損傷を示すCause4になるとその傾向はさらに早まり、供用15年までに全ての損傷事例が発見されている(図2-9(d))。これらのことから、供用の早い段階で発見された疲労損傷については、交通量との関係を検討する必要があるが、その原因として、“溶接の不具合”や“振動”について疑う必要があると考えられる。

図2-9(b)と(c)より損傷事例数の多いCause2とCause3は供用15年から25年に損傷発見のピークがあり、供用45年までにほぼ全ての損傷が発見されている。以上のことは供用年数と損傷事例の累積比率の関係を示した図2-10からも読み取れる。

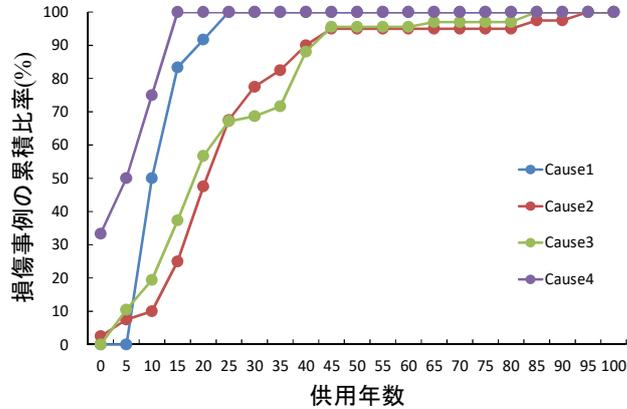
図2-10 供用年数と損傷事例の累積比率の関係

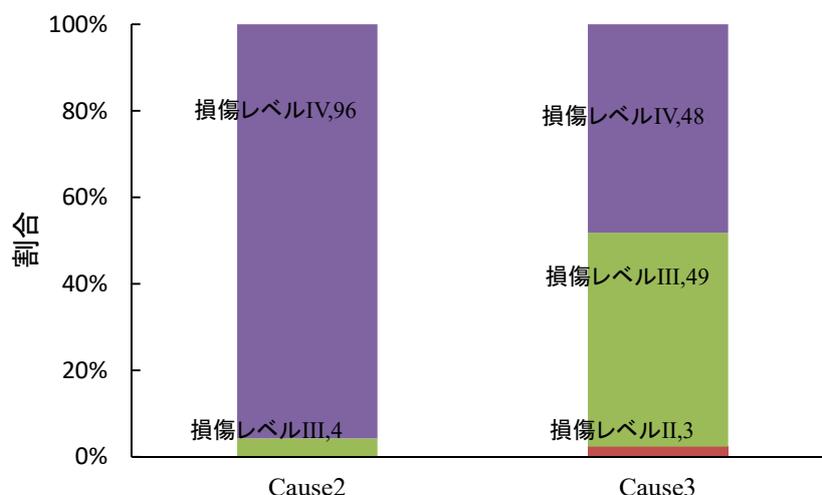
図2-11 Cause2とCause3の損傷レベルの割合

Cause2とCause3の事例の損傷レベルの割合を図2-11に示す。Cause2では、ほとんどの事例が損傷レベルIVに達している。このことは、点検にあたっては、横桁や横構のガセットと主桁との溶接部、ソールプレートと下フランジとの溶接部、桁端切欠き溶接部については特に入念に実施する必要があることを示唆している。

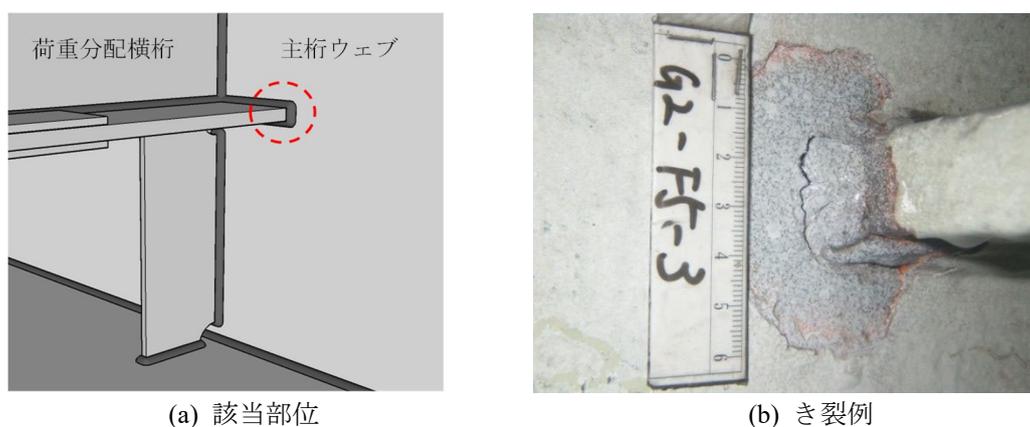
図 3-1 荷重分配横桁と主桁との取り合い部の疲労き裂事例

近年、様々な分野でデータプラットフォーム構築の取り組みが進められている。現場からのリアルなデータをデジタルデータとして、データプラットフォームに統合し、サイバー空間上で解析、分析することにより、維持管理の効率化を目指している。本研究では、首都高速のデータプラットフォーム (i-DREAMs®) など各機関のプラットフォームとの連携に向け、首都高速道路の鋼桁の主桁と横桁との取り合い部に発生する疲労き裂事例(図 3-1) をデータベース化した。この主桁と横桁の取り合い部の疲労損傷は、山添橋¹⁾や Hoan 橋¹¹³⁾のように、主桁の脆性破壊を発生させる可能性の高い損傷モードである¹¹⁴⁾。この疲労き裂は主桁の活荷重応力に依存する疲労であり、米国などでは *load induced fatigue* と呼ばれている疲労モードである。

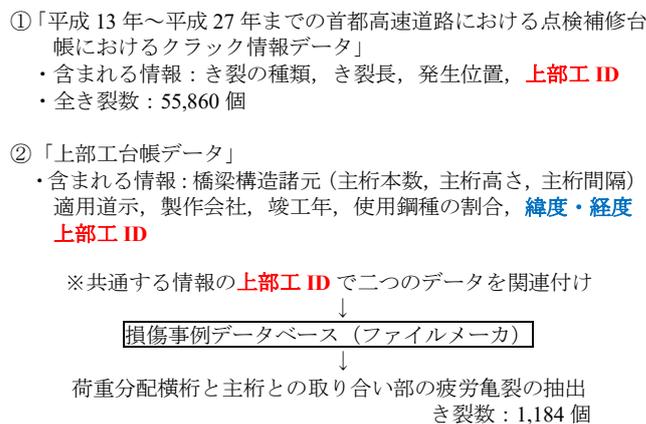
図 3-2 データベースの構築方法

主桁と横桁の取り合い部に関する疲労損傷データベースの構築には、既存の二つのデータを用いた。一つは「平成13年～平成27年までの首都高速道路における点検補修台帳におけるクラック情報データ」であり、そこには、き裂の種類、き裂長、発生位置、上部工IDなどの情報が含まれている。もう一つは「上部工台帳データ」であり、主桁本数、主桁高さ、主桁間隔などの橋梁構造諸元、製作時の適用道示、製作会社、竣工年、使用鋼種の割合、緯度・経度、上部工IDなどが含まれている。この二つのデータを共通の情報である上部工IDで関連付けを行うことにより、主桁と横桁の取り合い部の疲労き裂のデータベースを構築した。データベースはファイルメーカーで作成した。取り合い部の疲労き裂数は1,184個である。図3-2にデータベースの構築方法の概要を示す。

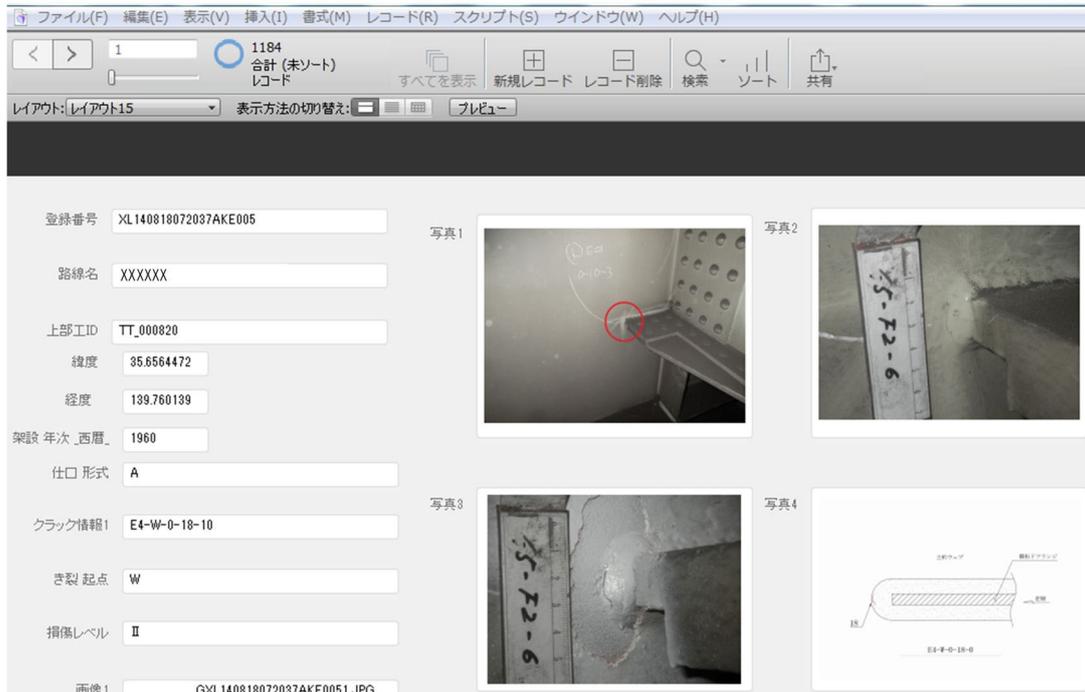
図 3-3 データベースの画面例

データベースの画面例を図3-3に示す。画面の左側には、点検時の登録番号、路線名、上部工ID、緯度・経度、架設年次、仕口形式、クラック情報、き裂起点、損傷レベルが表示される。画面右側には遠景、近景、黒色磁粉の写真とき裂のスケッチが表示される。仕口形式、損傷レベルの詳細については次項以降の本データベースを使った分析の中で詳述する。

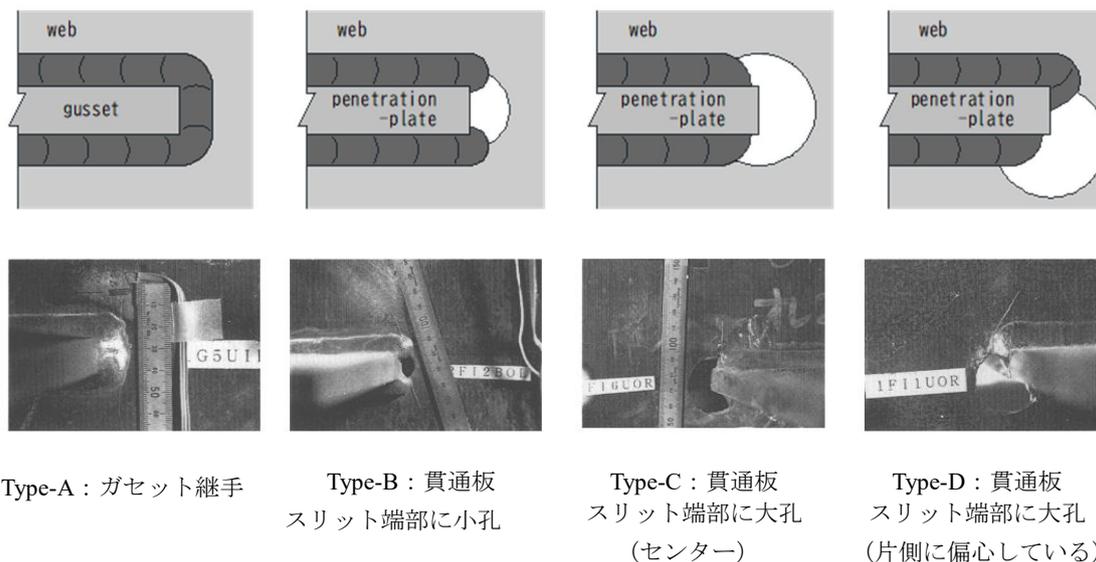
図 3-4 仕口ディテールの分類¹¹⁷⁾

首都高速道路で採用されている荷重分配横桁と主桁との取り合い部の構造ディテールを文献117)を参考にして、図 3-4 に示す Type-A から Type-D に分類した。Type-A はスカラップの無い通常の面外ガセット継手構造である。ウェブの両側にガセット板が隅肉溶接で取り付けられている。

道路橋示方書の疲労設計¹¹⁶⁾ではガセット形式で G 等級，貫通タイプで H'等級に分類され，H'等級は採用しないほうが良い構造ディテールとされている．文献 117)によるこれらの横桁主桁取り合いディテールに対する実大桁試験によれば，Type-A は G 等級を満足するが，他のディテールについては G 等級を下回る疲労強度であり，Type-B は H 等級，Type-C, D は H 等級を満足しない実験結果であった．

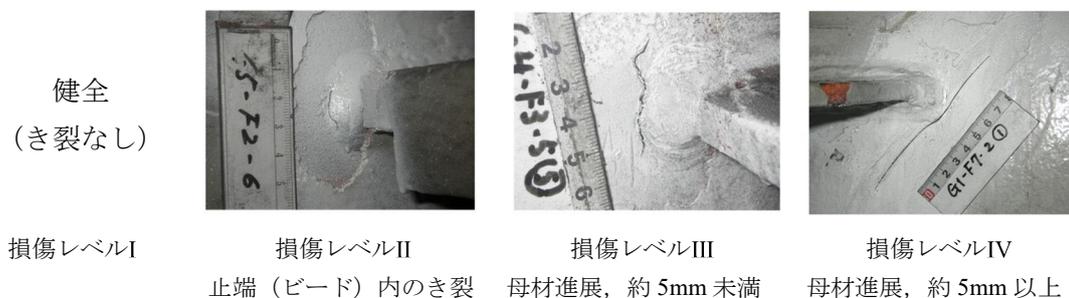
図 3-5 損傷レベルの分類

損傷レベルの分類を図 3-5 に示す．損傷レベル I はき裂の無い健全な状態である．損傷レベル II はき裂が止端 (ビード) 内に留まっている状態のき裂である．損傷レベル III はき裂が母材に 5mm

未満進展した状態である。損傷レベルIVはき裂が母材に5mm以上進展した状態である。この分類は実大桁の疲労試験¹¹⁸⁾に基づいて決定した。文献118)はレベルIIIとレベルIVの境界は、疲労き裂が母材に侵入した時点としているが、ここでは母材上5mmとしている。疲労試験によれば、疲労き裂が溶接ビードから離脱し、表面で5mm程度進展した時点で、疲労寿命の70～80%である。

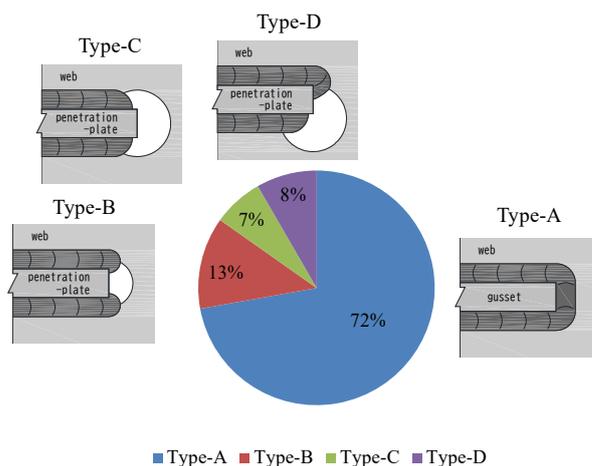
図 3-6 仕口タイプの割合

全1,184個のき裂に対する仕口タイプの割合を図3-6に示す。スカラップの無い通常の面外ガセットタイプであるType-Aが72%を占めた。き裂が発生していない箇所も含めType-Aの構造が一般的な構造として数多く採用されているためであると考えられる。次いでType-Bが13%であり、Type-CとType-Dが7%、8%という割合であった。

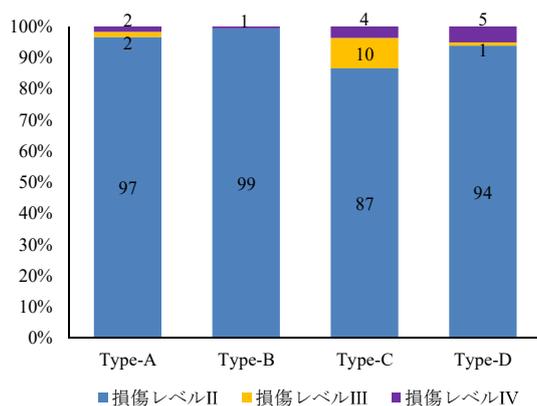
図 3-7 仕口タイプ毎の損傷レベルの割合

図3-7に仕口タイプ毎の損傷レベルの割合を示す。Type-Cで若干ではあるが損傷レベルIII以上の割合が他の仕口タイプより多い傾向が見られた。Type-C構造は仕口部コバ面に廻し溶接部が存在しないため、き裂発生後比較的早い段階で母材に進展しやすい構造であるためと考えられる。

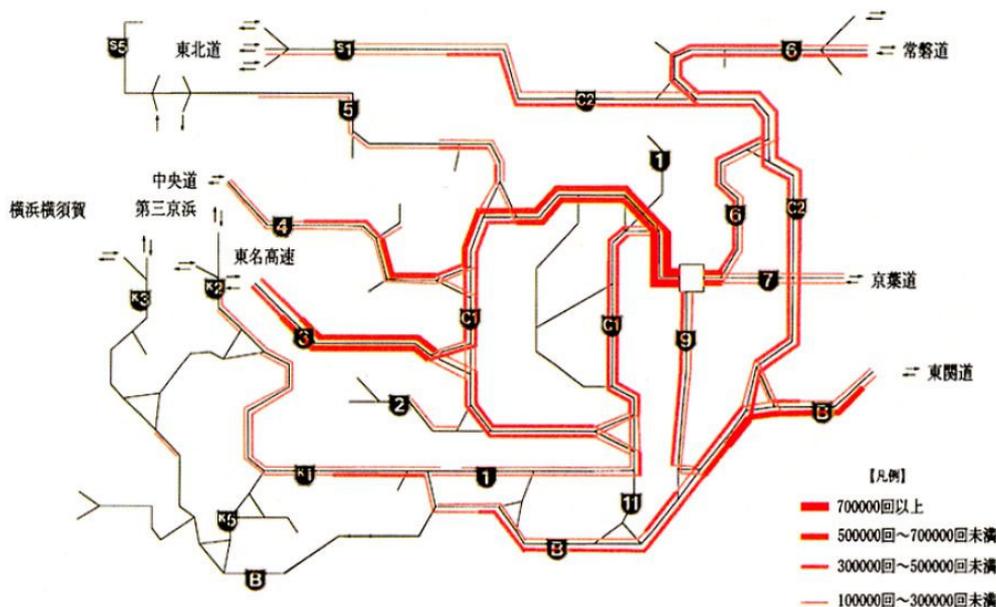
図 3-9 開通(1962年度)～2001年の累積等価繰返し回数¹¹⁹⁾

時田ら¹¹⁹⁾は、道路橋の疲労に対する活荷重の厳しさを表す指標として、累積等価繰返し回数を提案している。これは、道路橋を通過する活荷重の重量とその数を T 荷重に換算した値である。図 3-9 に文献(119)に示されている首都高速における開通(1962年度)～2001年の累積等価繰返し回数を示す。累積等価繰返し回数が多い区間は都心環状線(C1)の北側、都心環状線(C1)から箱崎に至るまでの6号向島線(6)、3号渋谷線(3)、湾岸線(B)東京～千葉間である。

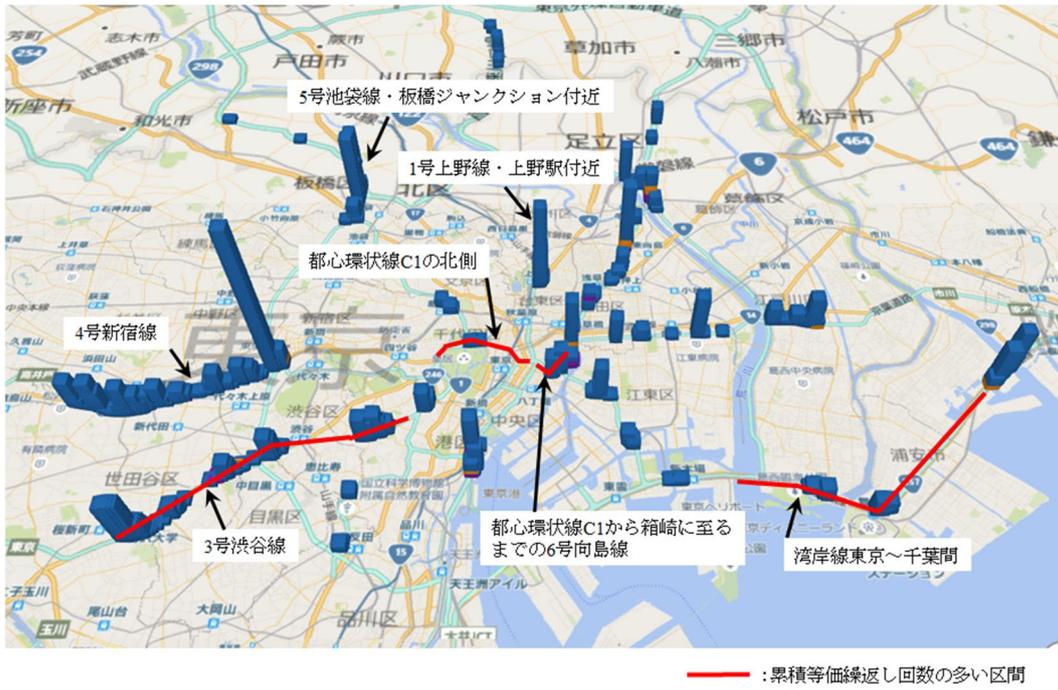
図 3-10 累積等価繰返し回数が多い箇所と疲労き裂発生箇所との関係

図 3-10 は上記の累積等価繰返し回数が多い区間を疲労き裂発生箇所図に示したものである。

図 3-10 より3号渋谷線(3)、都心環状線(C1)から箱崎に至るまでの6号向島線(6)は疲労き裂が多く発生していることが分かる。しかし、都心環状線(C1)の北側や湾岸線(B)東京～千葉間ではそれほど多く発生していない。前述の区間に比べて累積等価繰返し回数が若干少ない4号新宿線(4)の新宿から西側で疲労き裂の発生が多いことが分かる。これは、鋼 I 桁区間が新宿から西側でしか採用されていないためと考えられる。図 3-11 に鋼 I 桁橋が採用されている区間を示す。また、累積等価繰返し回数が少ない1号上野線(1)の上野駅付近や5号池袋線(5)の板橋ジャンクション付近での疲労き裂の発生が多いことが分かる。上野駅付近では、製作時の溶接品質等の影響も考えられるため、詳細な分析が必要である。また、5号池袋線(5)では、貫通構造の孔ありタイプであるため、H 等級未満の疲労強度と考えられ、少ない繰返し回数でもき裂が発生しやすいものと考えられる。

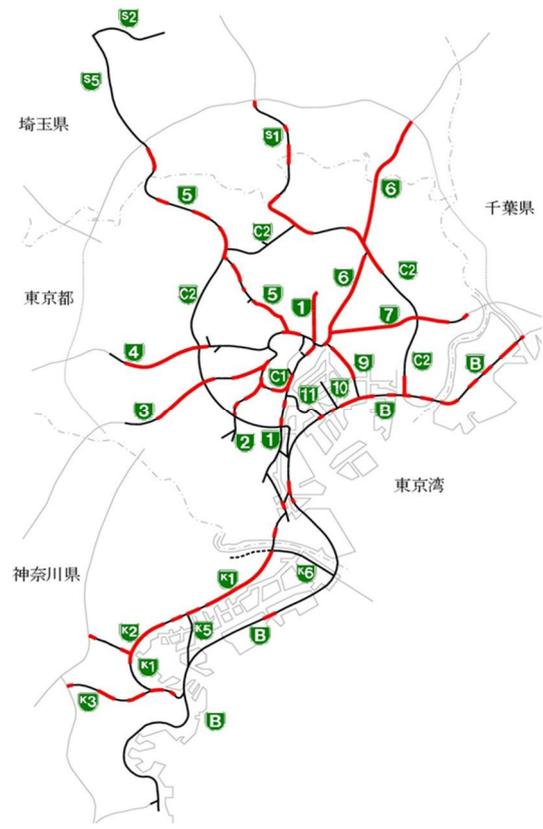
図 3-11 鋼 I 桁橋が用いられている区間

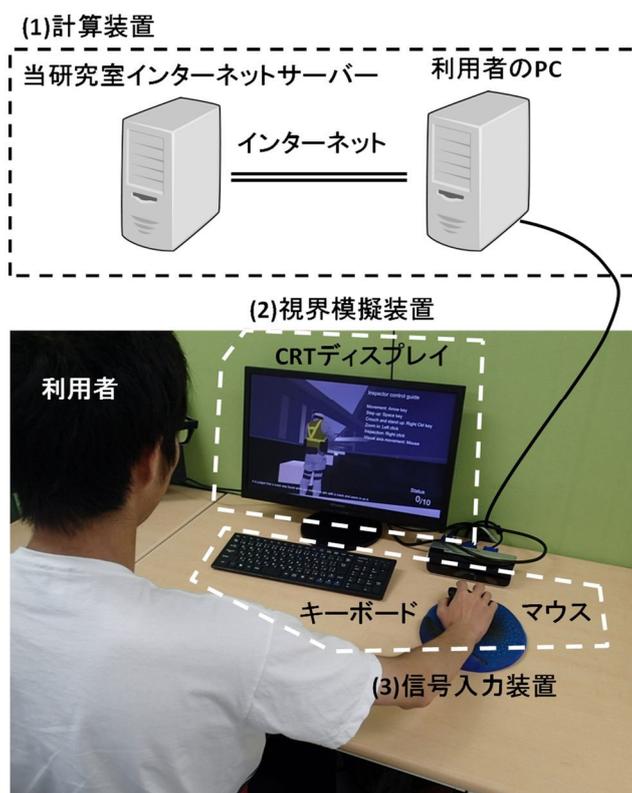
図4-2 教育ソフトの構成

開発した教育ソフトの構成を図4-2に示す。システムは大きく計算装置、視界模擬装置、信号入力装置から構成される。以下にサブシステム毎に説明する。

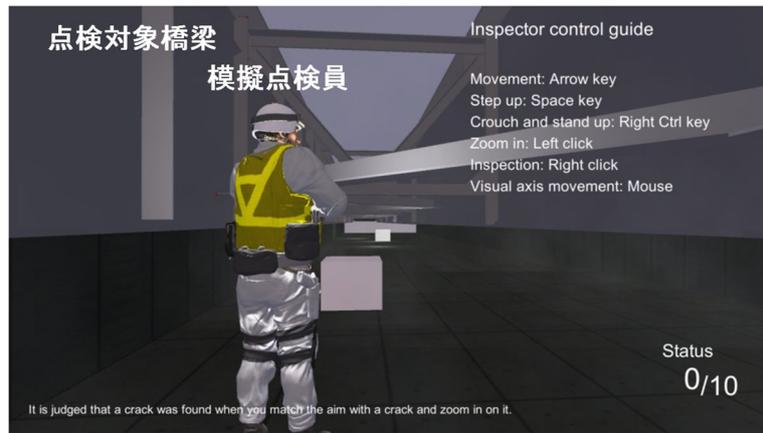
図 4-3 視界模擬装置に映し出される教育ソフトの画面例

計算装置によって生成される模擬点検員から一定距離離れた視点から見た点検対象空間と模擬点検員とを表示する装置である。一般的な利用方法では利用者のPCに接続されたCRTディスプレイを利用することができる。また、4.6で述べる講習会等の広い会場で利用する場合はプロジェクタースクリーンを利用することができる。図4-3に視界模擬装置に映し出される教育ソフトの画面例を示す。

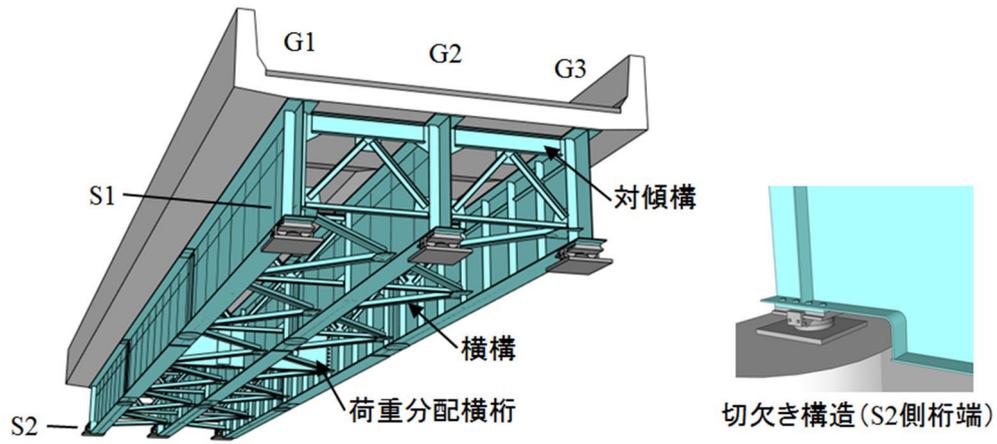
図 4-4 作成した橋梁の 3DCG モデル

点検対象とした橋梁は，鋼橋の一般的な形式の一つであるRC床版鋼単純鈎橋とした．対傾構，横構があり，支間中央には荷重分配横桁を配置した．また，片方の鈎端は切欠き構造とした．図4-4に作成した橋梁の3DCGモデルを示す．

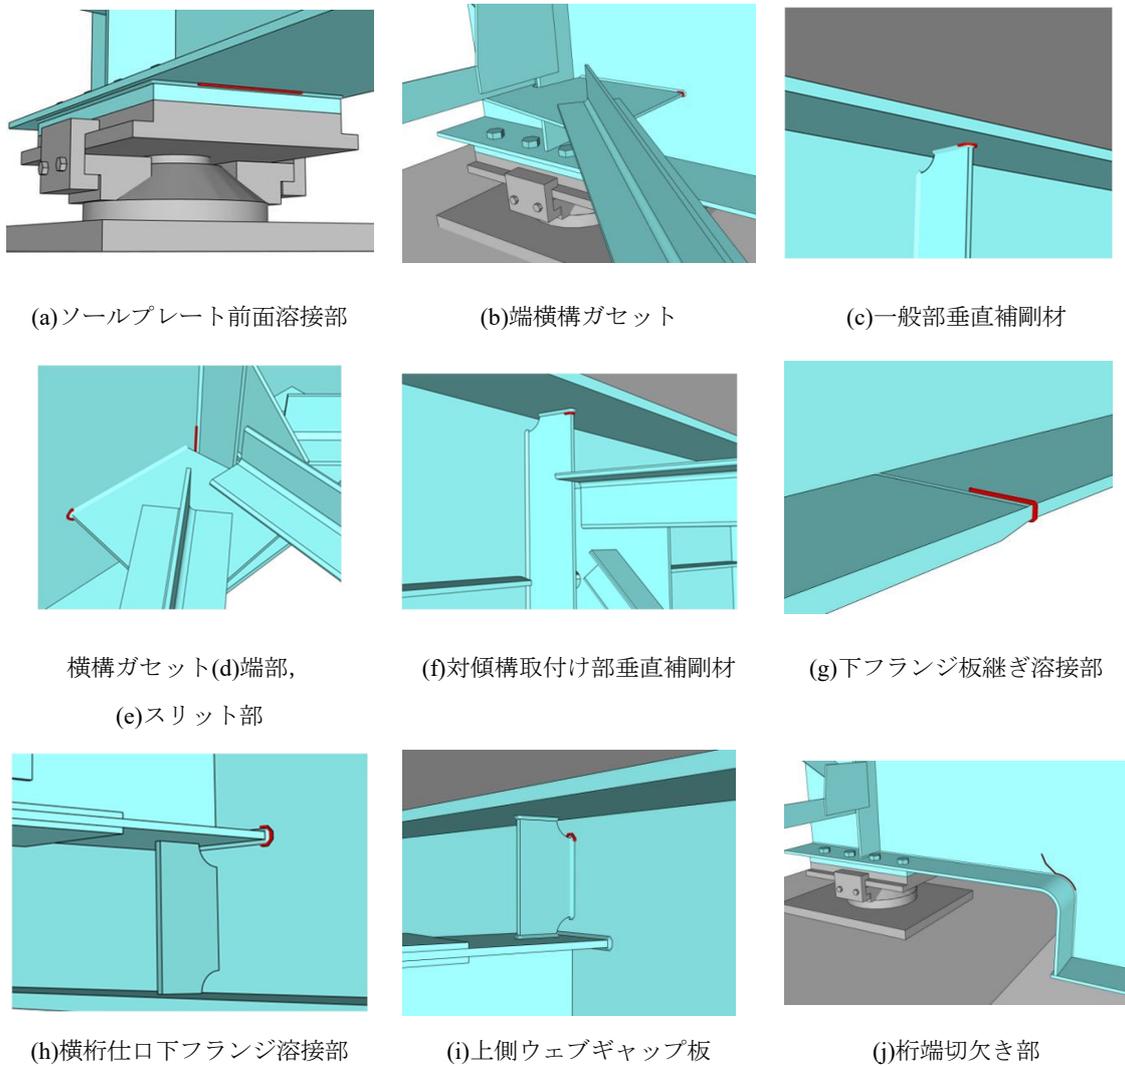
図 4-5 モデル化した疲労き裂

モデル化した疲労き裂は鋼鈎に発生する典型的な疲労き裂 10 種類とした．いずれも実例がデータベースに収録されているものである．図 4-5 にモデル化した疲労き裂を示す．鋼橋の疲労き裂を説明する上で溶接ビードは重要な要素となるため，疲労き裂モデルの周辺は溶接ビードもモデル化した．モデル化は Unity にインポートする前段階の SkechUp で行っている．本研究では前述の 10 種類の疲労き裂のみモデル化を行ったが，疲労き裂モデル数の増減や，疲労き裂の長さの変更は SkechUp で実施可能である．なお，この疲労き裂モデルは，後述する Learning mode では画面に表示されるが，Experience mode では表示されない。

要近接目視箇所は G1 の G2 側の面と、G2 の G1 側の面で、図 4-5 の(a)~(j)に示した疲労き裂部位に該当する箇所全てであり、合計 85 箇所である。

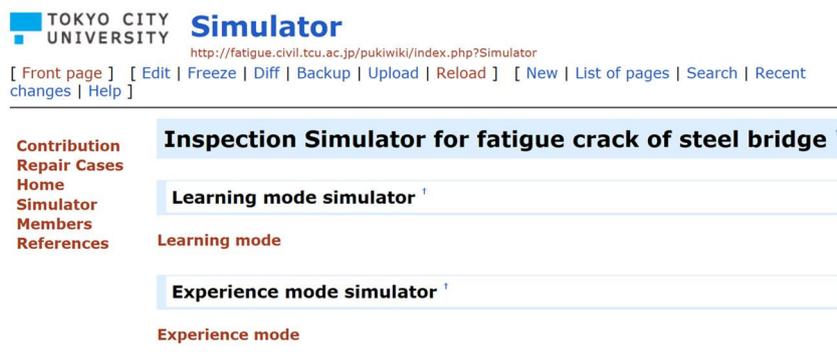
図 4-6 mode 選択画面

ウェブブラウザを使って前述のデータベースの URL にアクセスし、**図 4-1** の黒点線枠で示した Simulator をクリックすると Learning mode と Experience mode の二つの mode を選択する画面が表示される (**図 4-6**) .

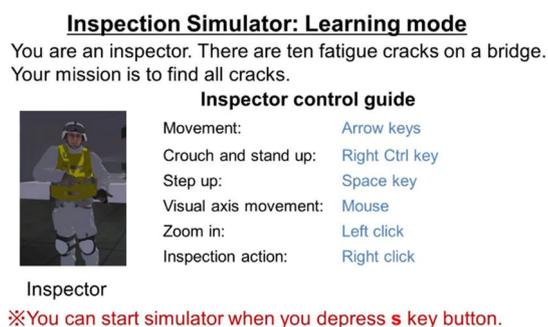
図 4-7 タイトル画面 (Learning mode)

図 4-6 の Learning mode をクリックするとウェブブラウザにタイトル画面が表示される (図 4-7) 。タイトル画面には Mission と Control guide が記載されている。この mode の Mission は図 4-5 に示した疲労き裂各 1 箇所、合計 10 箇所の疲労き裂に対して、近接目視を行うことである。キーボードの「s」キーを押すと教育ソフトがスタートする (図 4-8) 。

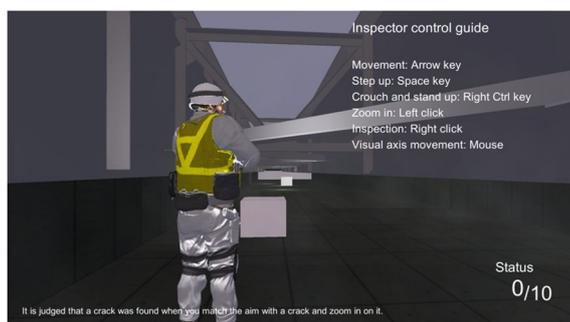
図 4-8 教育ソフトのスタート画面

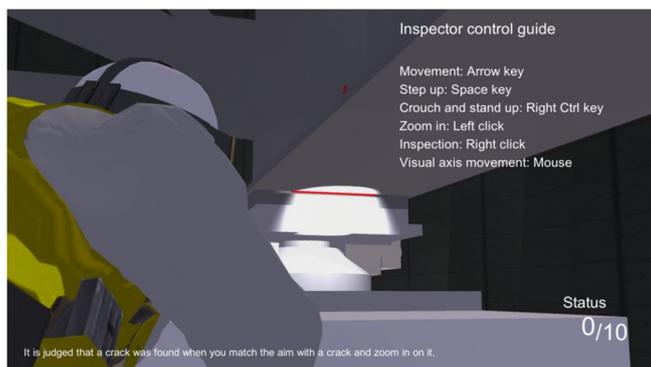
図 4-9 疲労き裂(a)発見シーン

この mode では利用者に対してモデル化した疲労き裂の部位のヒントが画面上に明示される。疲労き裂が赤い線で明示されるとともに、設置部位にスポットライトが照らされる。ヒントを用意することによって利用者が疲労き裂を発見しやすくなっている。スポットライトは図 4-5 の(a)～(j)の順番で S1 側の桁端から S2 側に向かって一つずつ照らされる。スポットライトが照らされている疲労き裂近傍に模擬点検員が移動し、赤い線で示された疲労き裂に視点を合わせ、ズームインを行い (図 4-9) 、右クリックを押すと、その疲労き裂に対して近接目視が行われたと判定される仕組みになっている。正しく近接目視が行われると、近接目視を行った疲労き裂の発生原因、同じ部位で発生頻度の多いき裂のイラスト、実橋で実際に発見された疲労き裂の写真を示す「疲労き裂解説スライド」が表示される (図 4-10)。「疲労き裂解説スライド」で示される実際のき裂の写真はデータベースに収録されているものを利用している。利用者は表示されたスライ

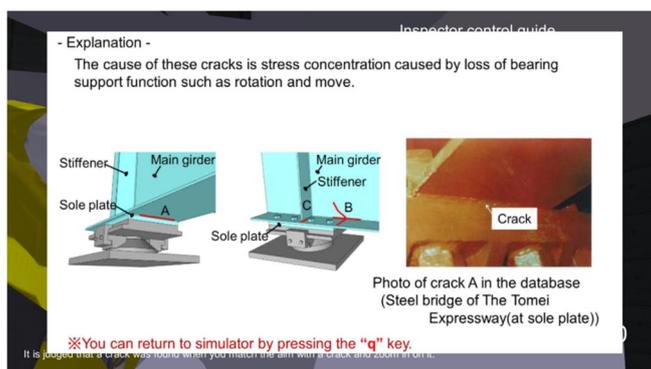
図 4-10 疲労き裂解説スライド

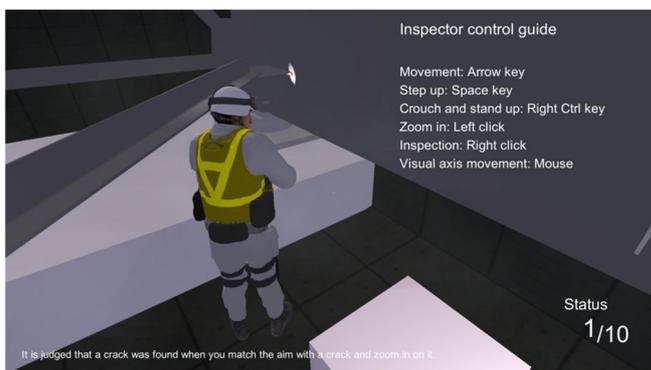
図 4-11 き裂(a)の解説スライドを閉じると、き裂(b)にスポットライトが照らされる

「疲労き裂解説スライド」が表示されている状態で「q」キーを押すと画面上からスライドが消え、次に近接目視すべき疲労き裂にスポットライトが照らされる（図 4-11）。全ての疲労き裂に対して近接目視行為が正しく行われると Mission 完了が示され、Retry と Quit を選択できる画面が表示される。

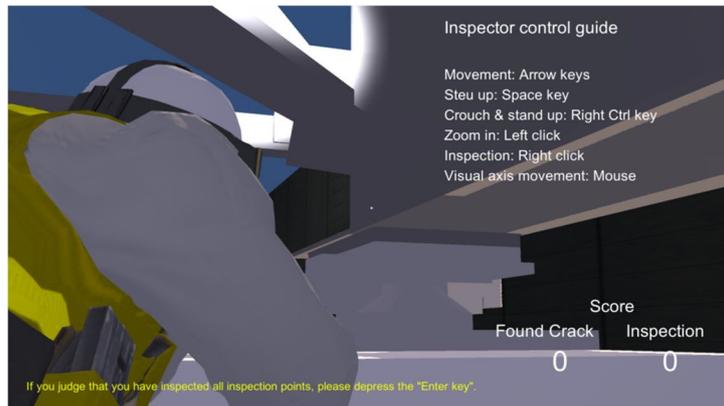
図 4-12 Experience mode の画面 (ヒントは明示されない)

Experience mode は利用者が近接目視すべき部位をどの程度理解しているかを確認するために作成した。この mode の Mission は利用者が G1 及び G2 の S1 側支点部から S2 側支点部の範囲の全ての近接目視すべき部位を利用者自らが考え、近接目視を行うことである。そのため、この mode では Learning mode で明示された疲労き裂を示す赤色の線と疲労き裂を設置した場所を照らすスポットライトのヒントは用意されていない (図 4-12)。

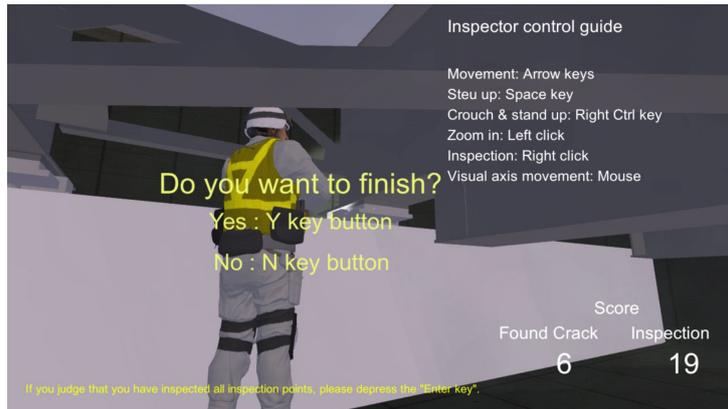
図 4-13 教育ソフトの終了判断画面

利用者が要近接目視箇所全てに対して近接目視を実施したと判断した時点でキーボードの「Enter」キーを押すと、教育ソフトの終了の判断を求める画面になる (図 4-13)。ここでキーボードの「y」キーを押すと、近接目視結果を示す画面が表示され、要近接目視箇所数に対する近接目視実施箇所数と、設定した疲労き裂箇所数(10 箇所)に対する発見した疲労き裂箇所数を示す画面が表示される。図 4-14 は、要近接目視箇所 85 箇所に対し、近接目視した箇所が 19 箇所、10 箇所に設定された疲労き裂に対し、発見した疲労き裂が 6 箇所の場合の近接目視結果の表示である。

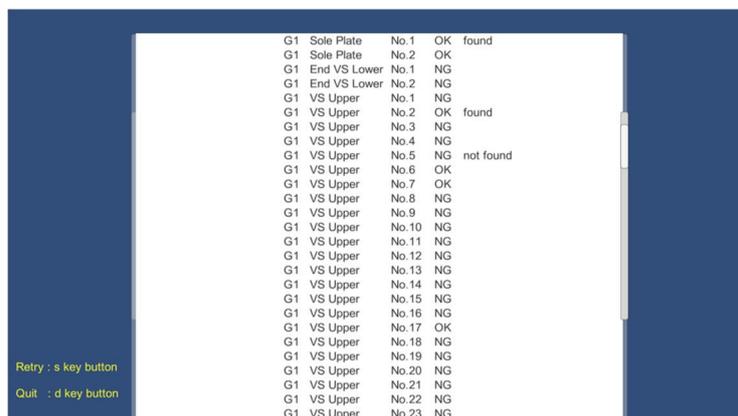
図 4-15 近接目視結果シートの表示

さらに、ここでキーボードの「Enter」キーを押すと、設定した要近接目視箇所のどこを近接目視し、どこを近接目視しなかったかを示す近接目視結果シートが表示される (図 4-15)。

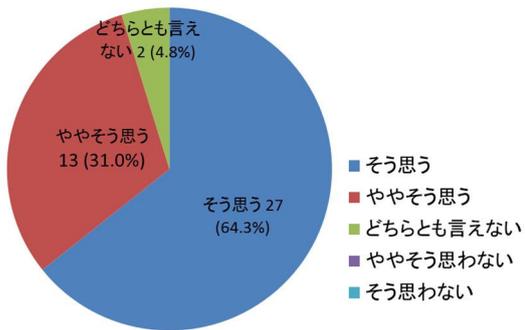
(a) Q1 のアンケート結果

Q1 のアンケート結果 (図 4-17(a)) から約 95% (そう思う=64.3%, ややそう思う=31.0%) の受講者が疲労損傷発生部位の理解についてはテキストよりも教育ソフトの方が理解に効果的であると感じており、構造が視覚的に映し出される教育ソフトの特徴が理解されたと考えられる。

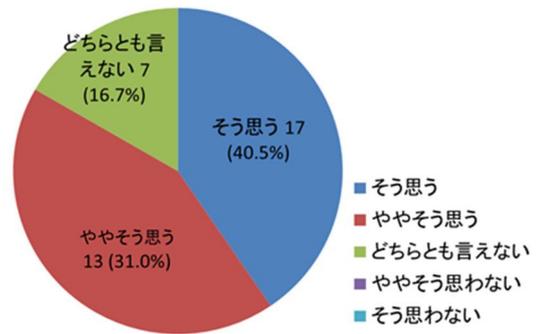
(b) Q2 のアンケート結果

Q2 のアンケート結果 (図 4-17(b)) から約 72% (そう思う=40.5%, ややそう思う=31.0%) の受講者が疲労損傷発生原因の理解についてもテキストよりも教育ソフトの方が理解に効果的であると感じていることがわかる。ただし、Q1 と Q2 のアンケート結果を比較すると Q2 の方が教育ソフトの支持率が小さい。開発した教育ソフトで発生原因を示しているのは「疲労き裂解説スライド」のみであり、テキストと同様に文章で明示されるものであるため、発生部位ほどの優位性は得られなかったものと考えられる。発生原因の理解度を深めるためには改善の余地があることがうかがえる。

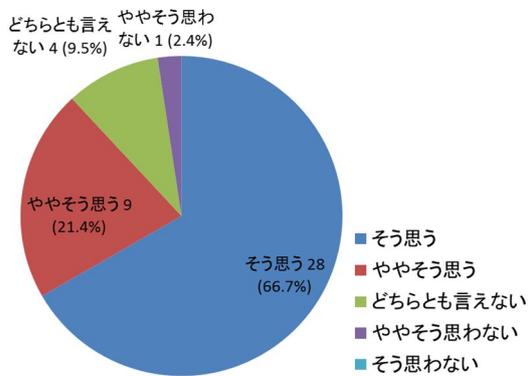
(c) Q3 のアンケート結果

Q3 のアンケート結果 (図 4-17(c)) から約 88% (そう思う=66.7%, ややそう思う=21.4%) の受講者が、インターネットを利用した自己学習ツールとして利用したいと回答している。ウェブブラウザを使って簡単に利用できる仕様が、自己学習への抵抗感を下げられたと考えられる。このことは同様の結果となった Q4 のアンケート結果 (図 4-17(d)) にも示されているものと考えられる。

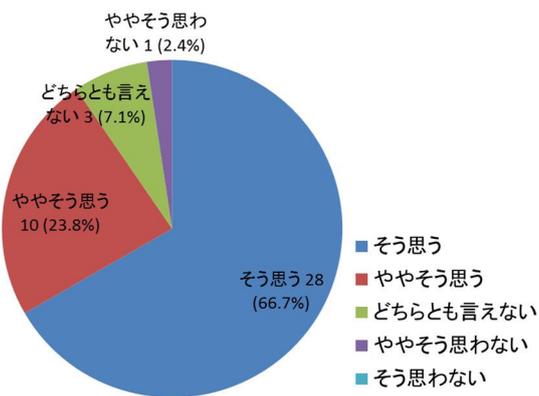
(e) Q5 のアンケート結果

Q5 のアンケート結果 (図 4-17(e)) から約 90% (そう思う=66.7%, ややそう思う=23.8%) の
